ESTUDIO “DIAGNÓSTICO E IMAGEN OBJETIVO ACTUALIZACIÓN PLAN REGULADOR COMUNAL DE QUILICURA” REGIÓN METROPOLITANA DE SANTIAGO

ANEXO 1:
DIAGNOSTICO DE ESTUDIO DE RIESGOS Y PROTECCIÓN AMBIENTAL - PARTE 1

REVISIÓN 2.1
MAYO 2020

**ESTUDIO DE RIESGOS Y PROTECCIÓN
AMBIENTAL**

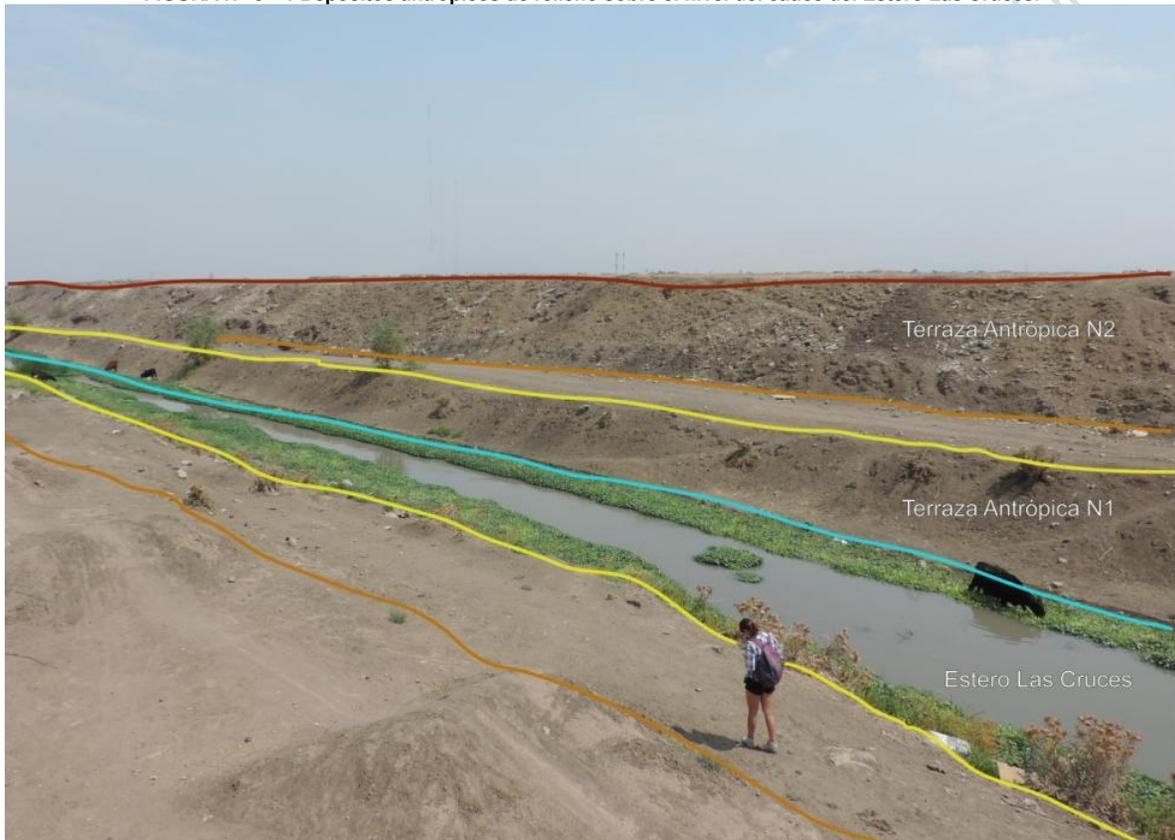
FIGURA N° 3—1 Depósitos antrópicos de relleno sobre el nivel del cauce del Estero Las Cruces.

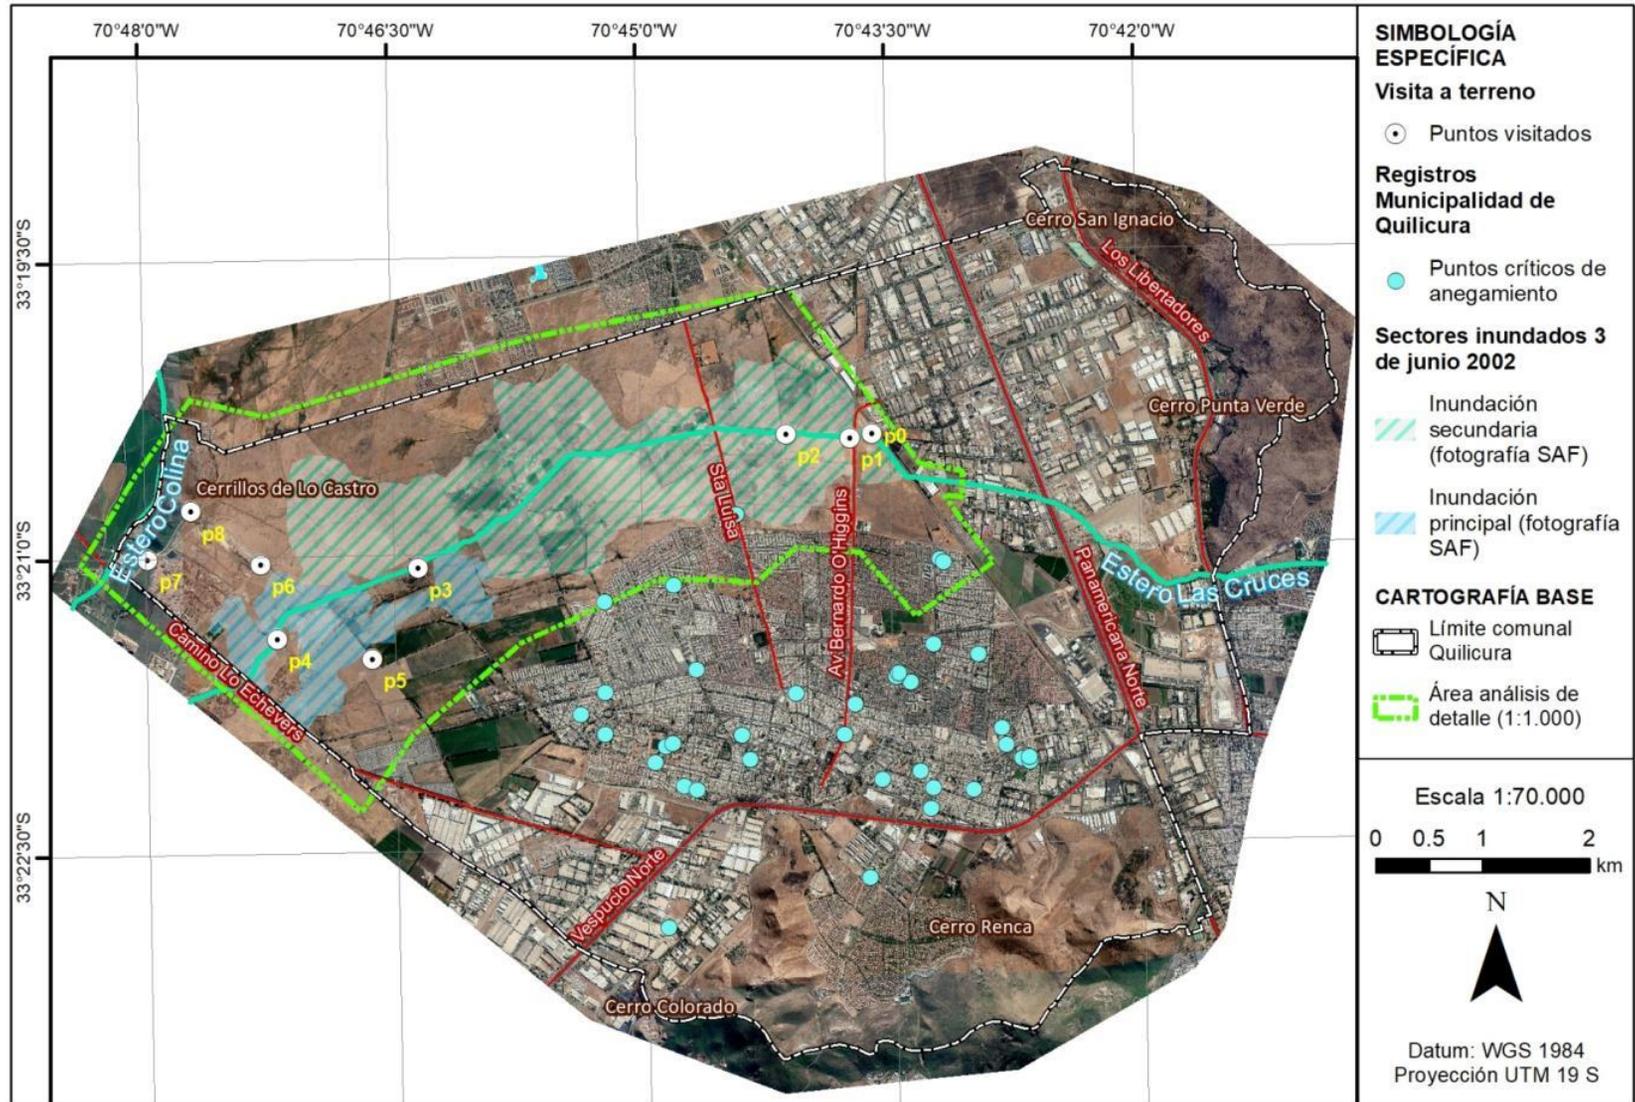
FIGURA N° 4—3 Mapa de catastro de peligros.

Así mismo, tan solo desde 1980 a esta fecha han ocurrido al menos 8 inundaciones por desborde del Estero Las Cruces, siendo el evento de mayor magnitud el ocurrido durante junio de 2002, producto de un sistema frontal considerado como el más grande registrado históricamente en Santiago, con un total de agua caída de 211,8 mm durante tres días consecutivos de precipitación. Este evento afectó desde la región de Atacama hasta la de Los Lagos. Dentro de los daños reportados a nivel nacional, se cuentan la muerte de 17 personas, anegamientos de viviendas, calles y pasos bajo nivel, desprendimientos de techumbres, caminos cortados e inhabilitados, puentes colapsados, sectores aislados (como ocurrió en el sector de Noviciado) e interrupción de energía eléctrica y servicio telefónico (ONEMI, 2009). Tan solo en Quilicura, más de 9.000 personas resultaron damnificadas y cerca de 2.000 viviendas se inundaron; 40 de ellas con daños graves (ONEMI, 2002). Además, el día 4 de junio de 2002, dos personas fueron arrastradas por el Estero Las Cruces en el camino entre Lampa y Quilicura, resultando fallecidas (FIGURA N° 4—1). A partir de imágenes del Servicio Aerofotogramétrico (SAF) de un vuelo realizado el día 3 de junio del 2002, se delimitaron zonas estimativas del desborde del Estero Las Cruces, clasificando una zona de inundación principal y una zona de inundación secundaria (FIGURA N° 4—3).

Fuente: Fotografía tomada en visita a terreno (parada "p8", ver FIGURA N° 4—3)

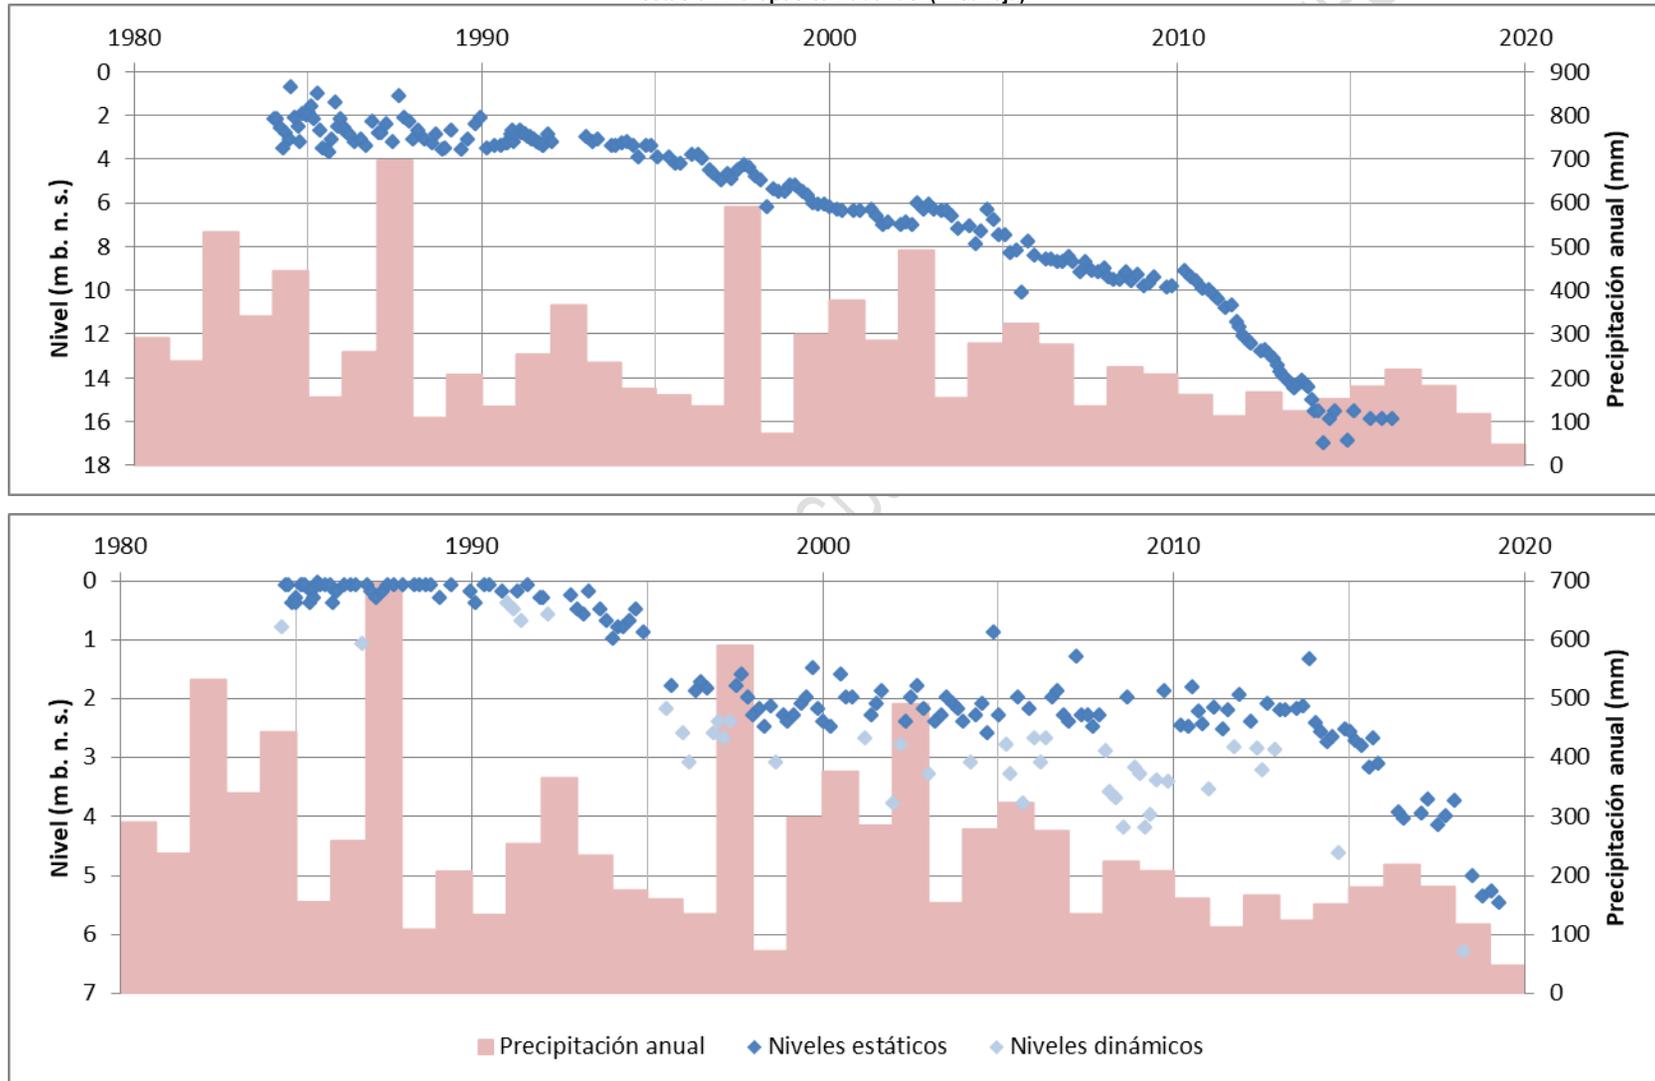
FIGURA N° 4—4 Variación del nivel freático en los pozos Aeropuerto Pudahuel (arriba) y Fundo La Montaña (abajo). Como referencia, se incluye el registro de precipitaciones en la estación Aeropuerto Pudahuel (línea loja).

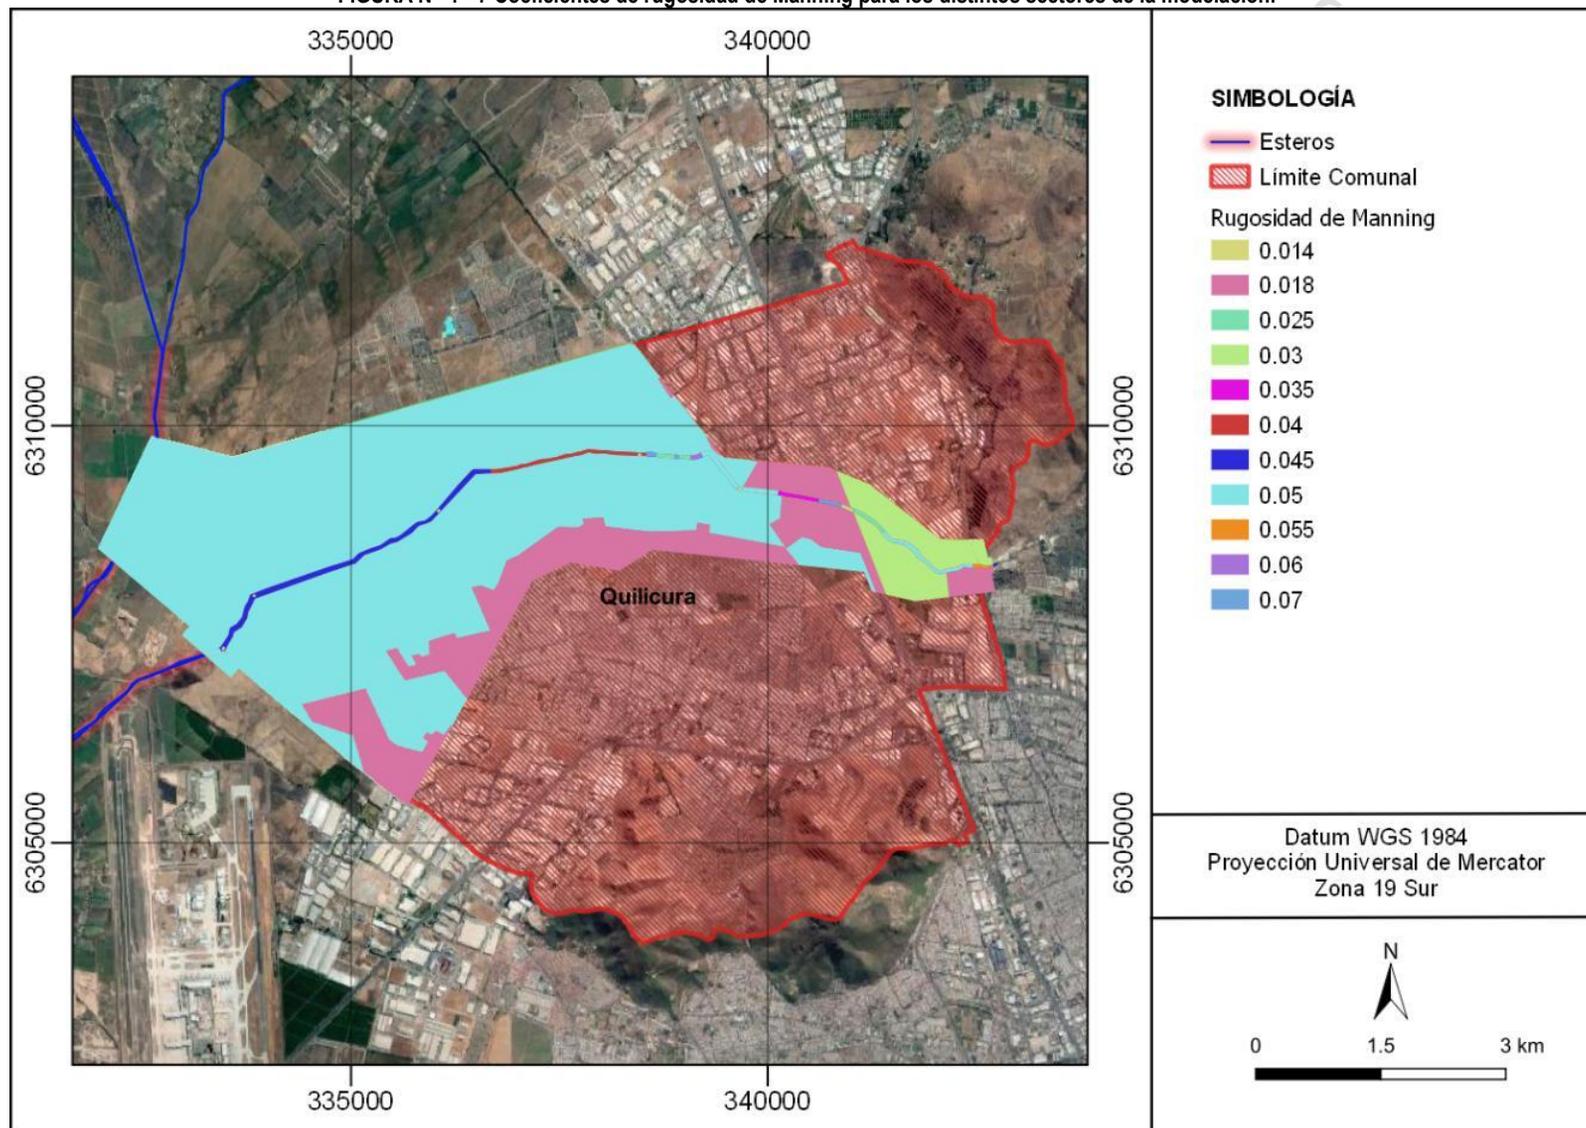
FIGURA N° 4—7 Coeficientes de rugosidad de Manning para los distintos sectores de la modelación.

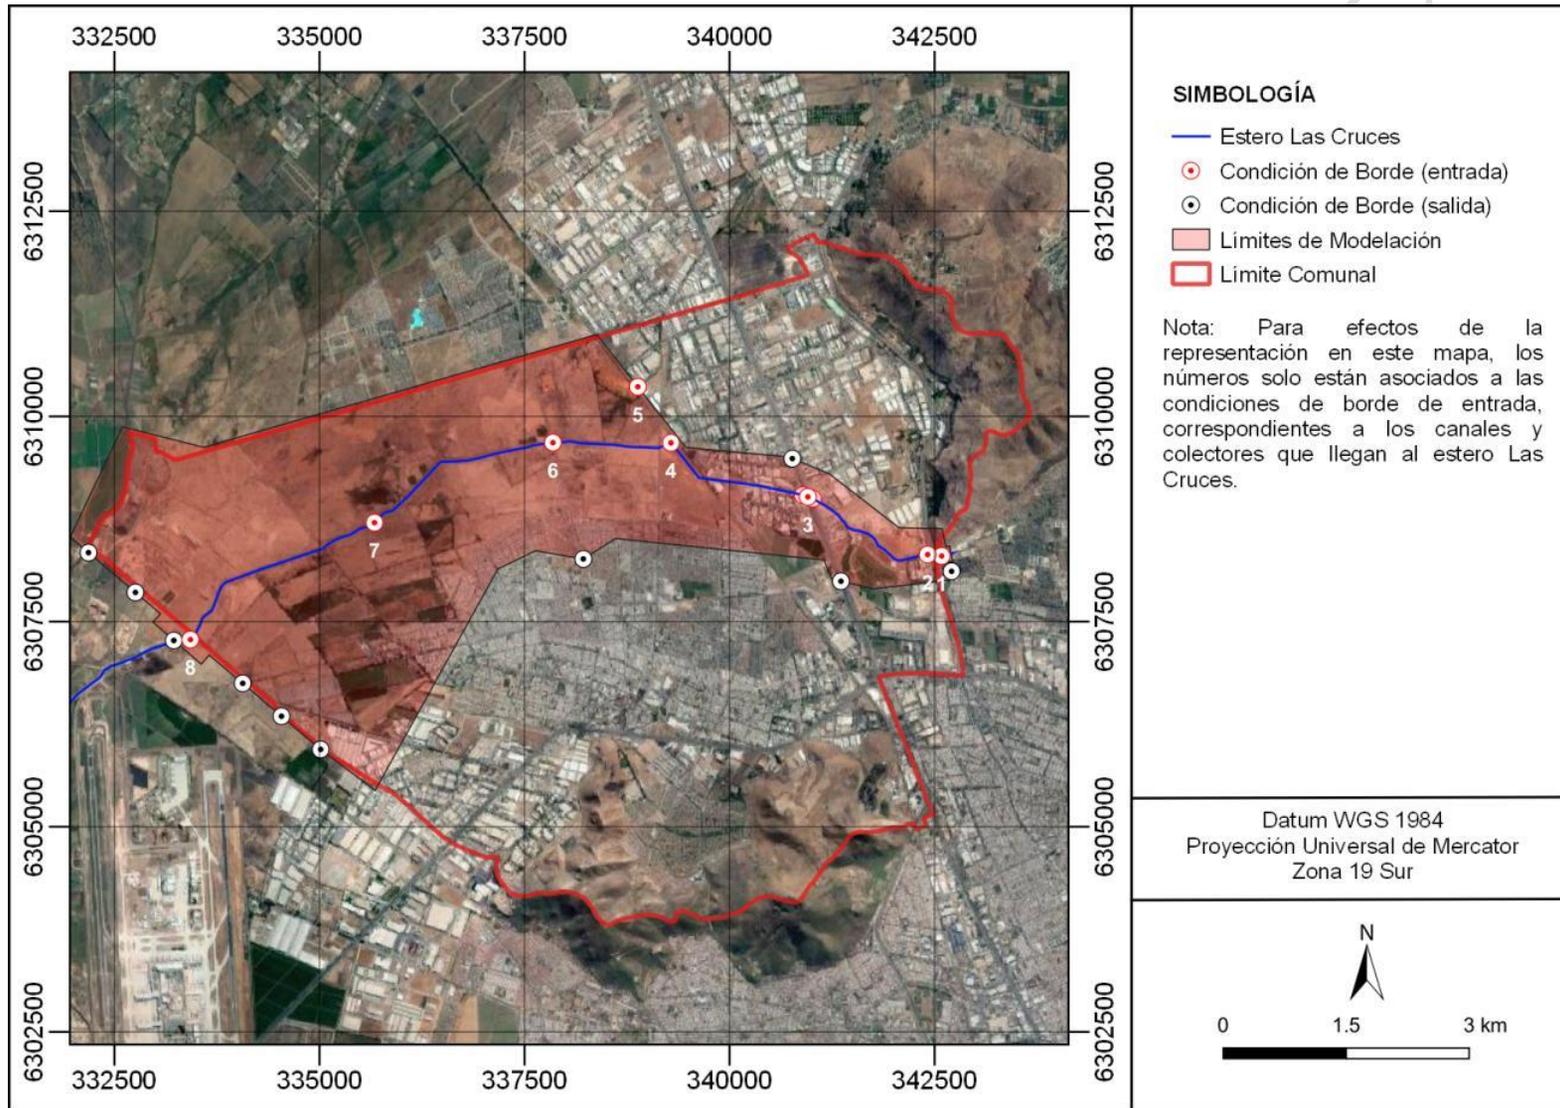
FIGURA N° 4—8 Condiciones de borde de entrada y salida del modelo.

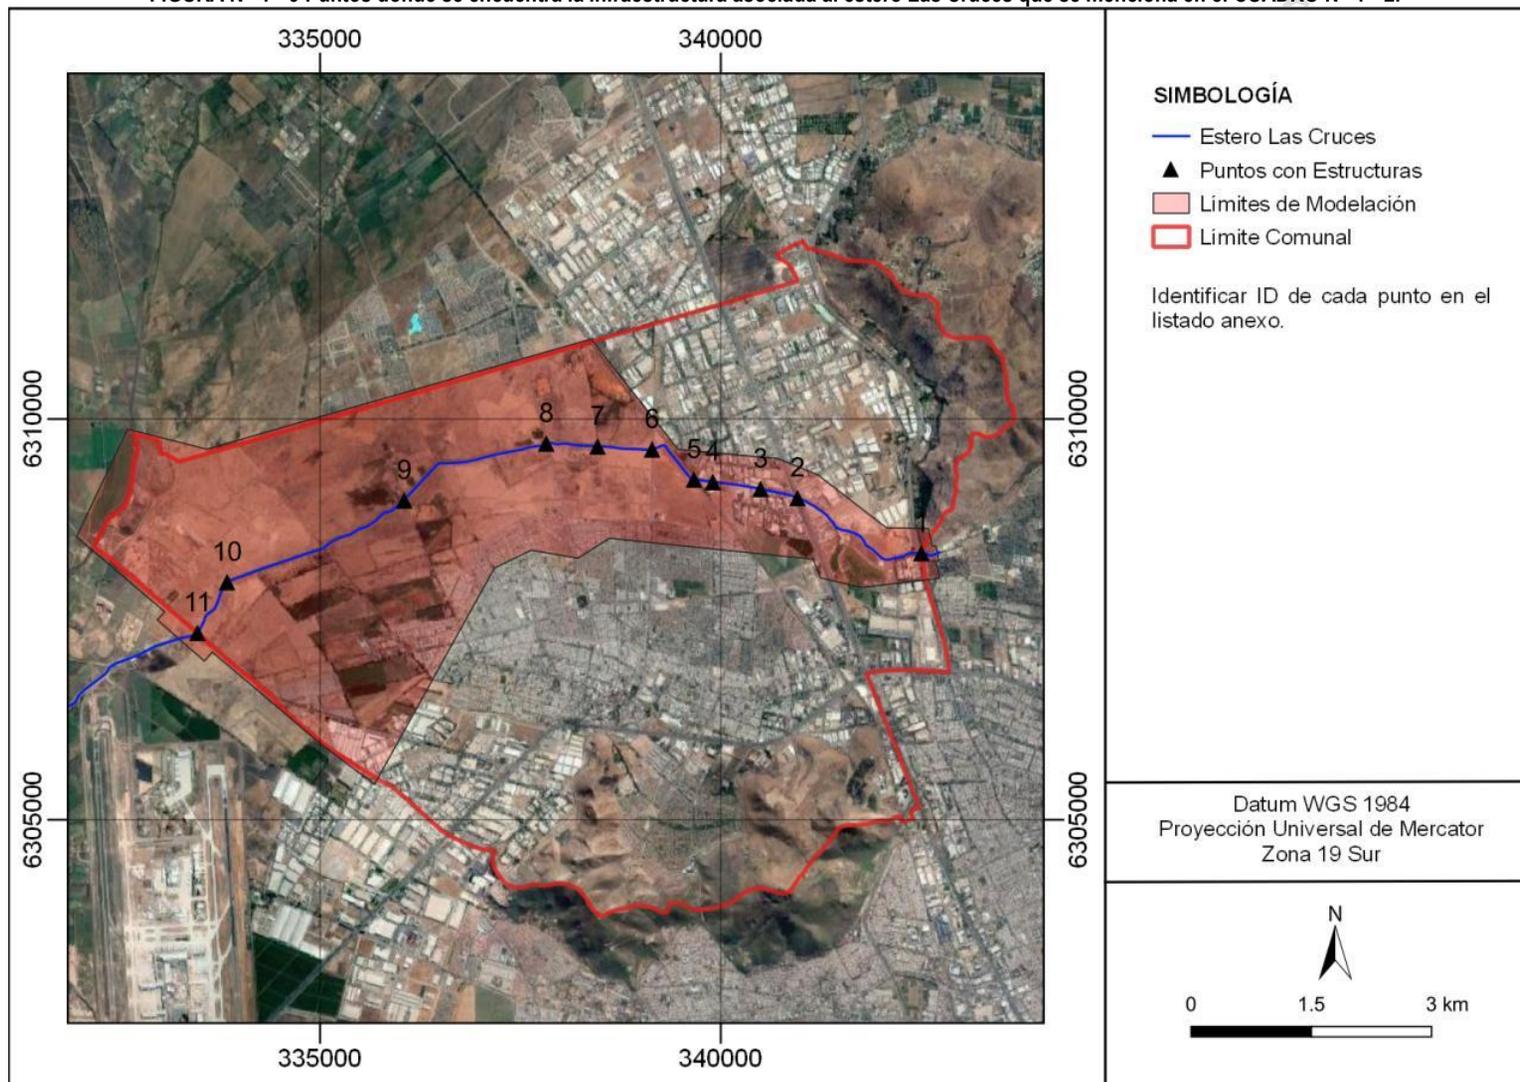
FIGURA N° 4—9 Puntos donde se encuentra la infraestructura asociada al estero Las Cruces que se menciona en el CUADRO N° 4—2.

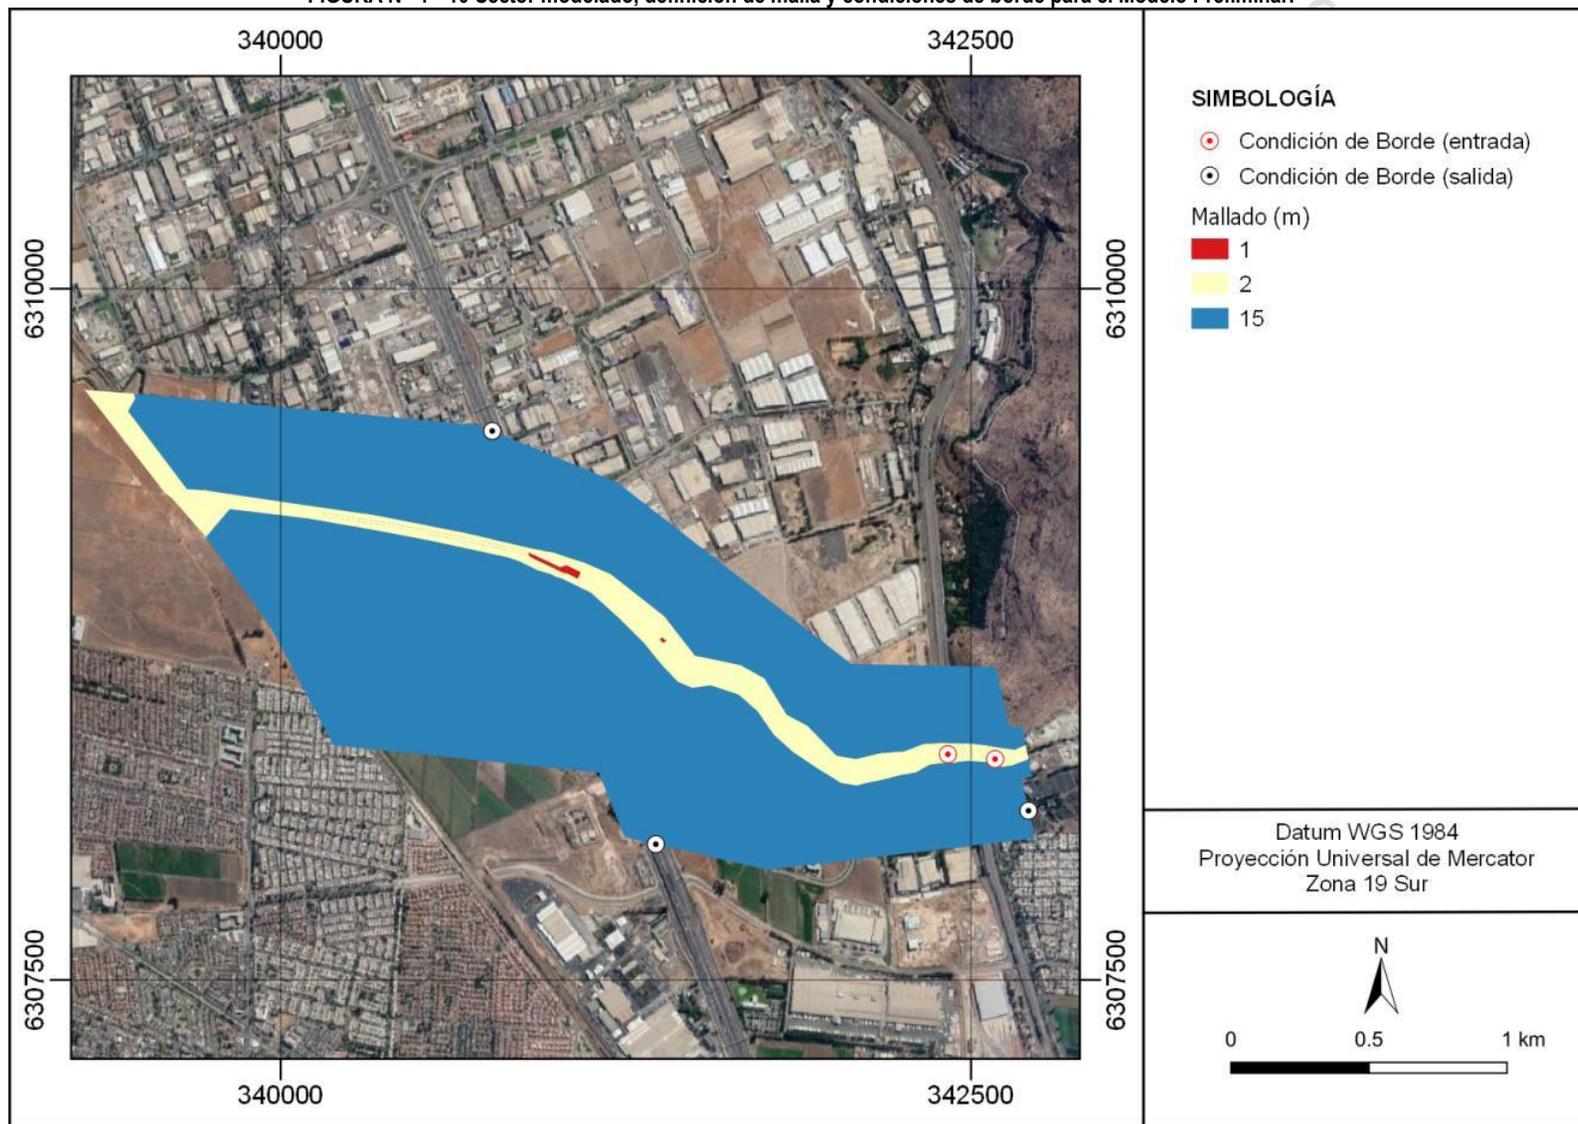
FIGURA N° 4—10 Sector modelado, definición de malla y condiciones de borde para el Modelo Preliminar.

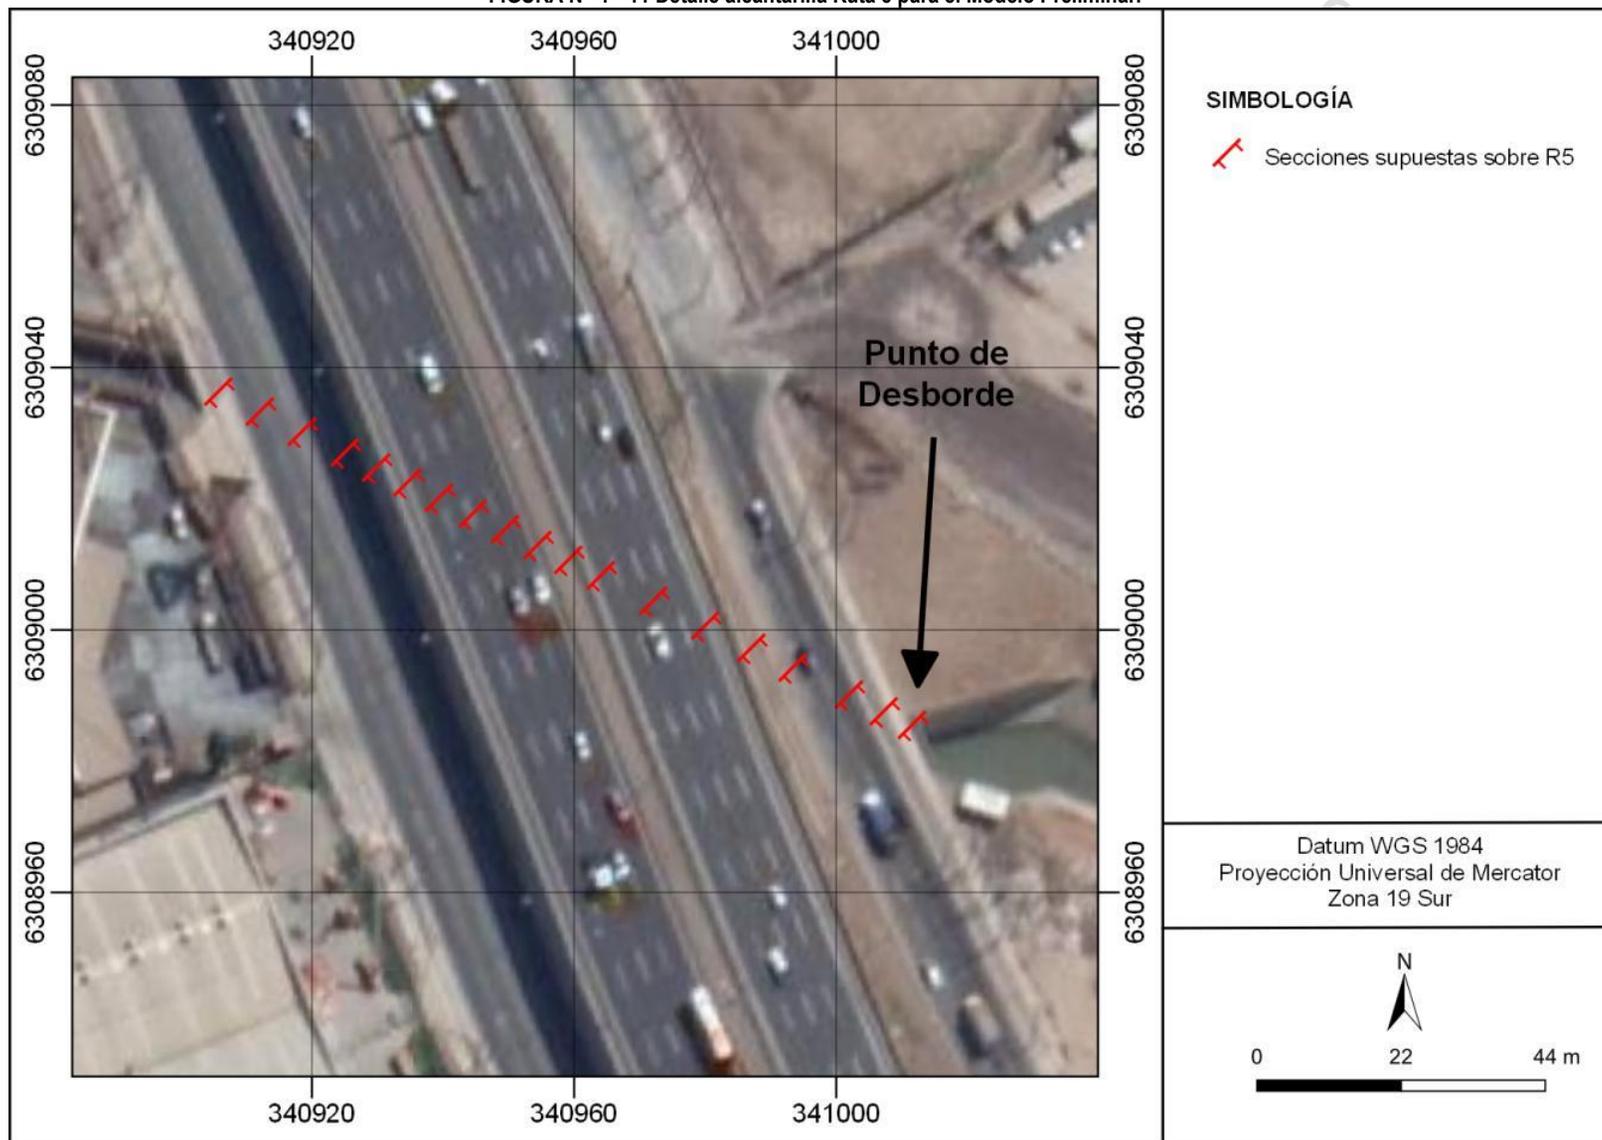
FIGURA N° 4—11 Detalle alcantarilla Ruta 5 para el Modelo Preliminar.

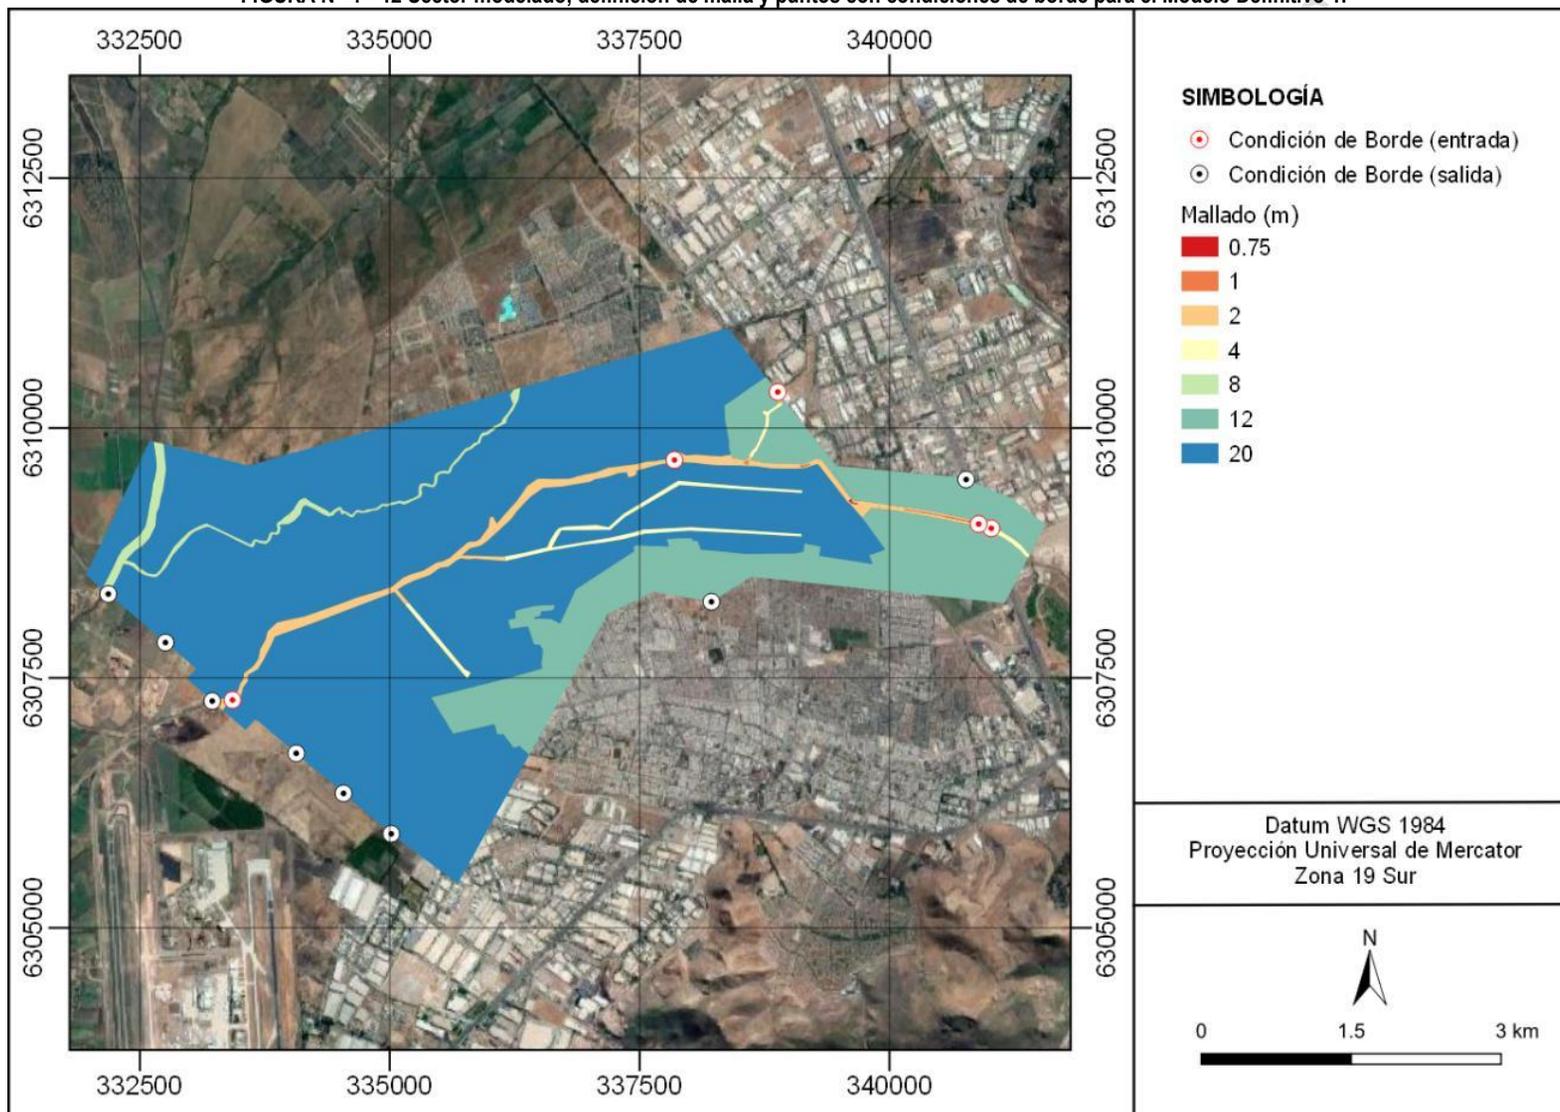
FIGURA N° 4—12 Sector modelado, definición de malla y puntos con condiciones de borde para el Modelo Definitivo 1.

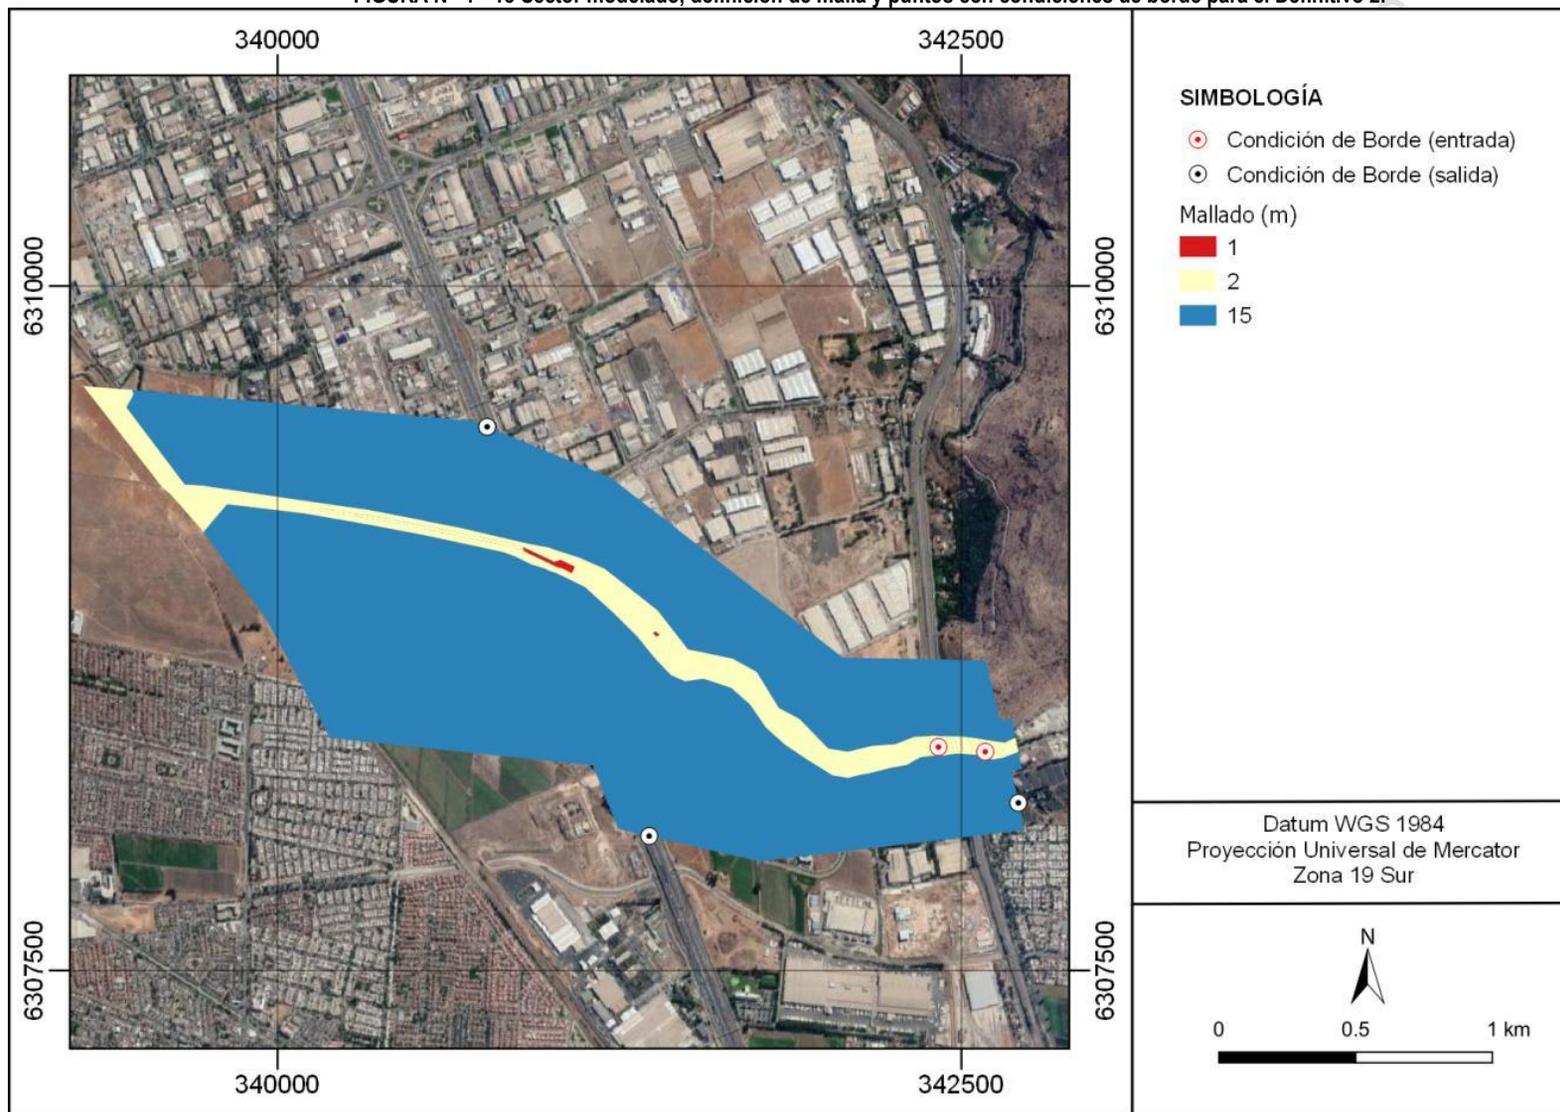
FIGURA N° 4—13 Sector modelado, definición de malla y puntos con condiciones de borde para el Definitivo 2.

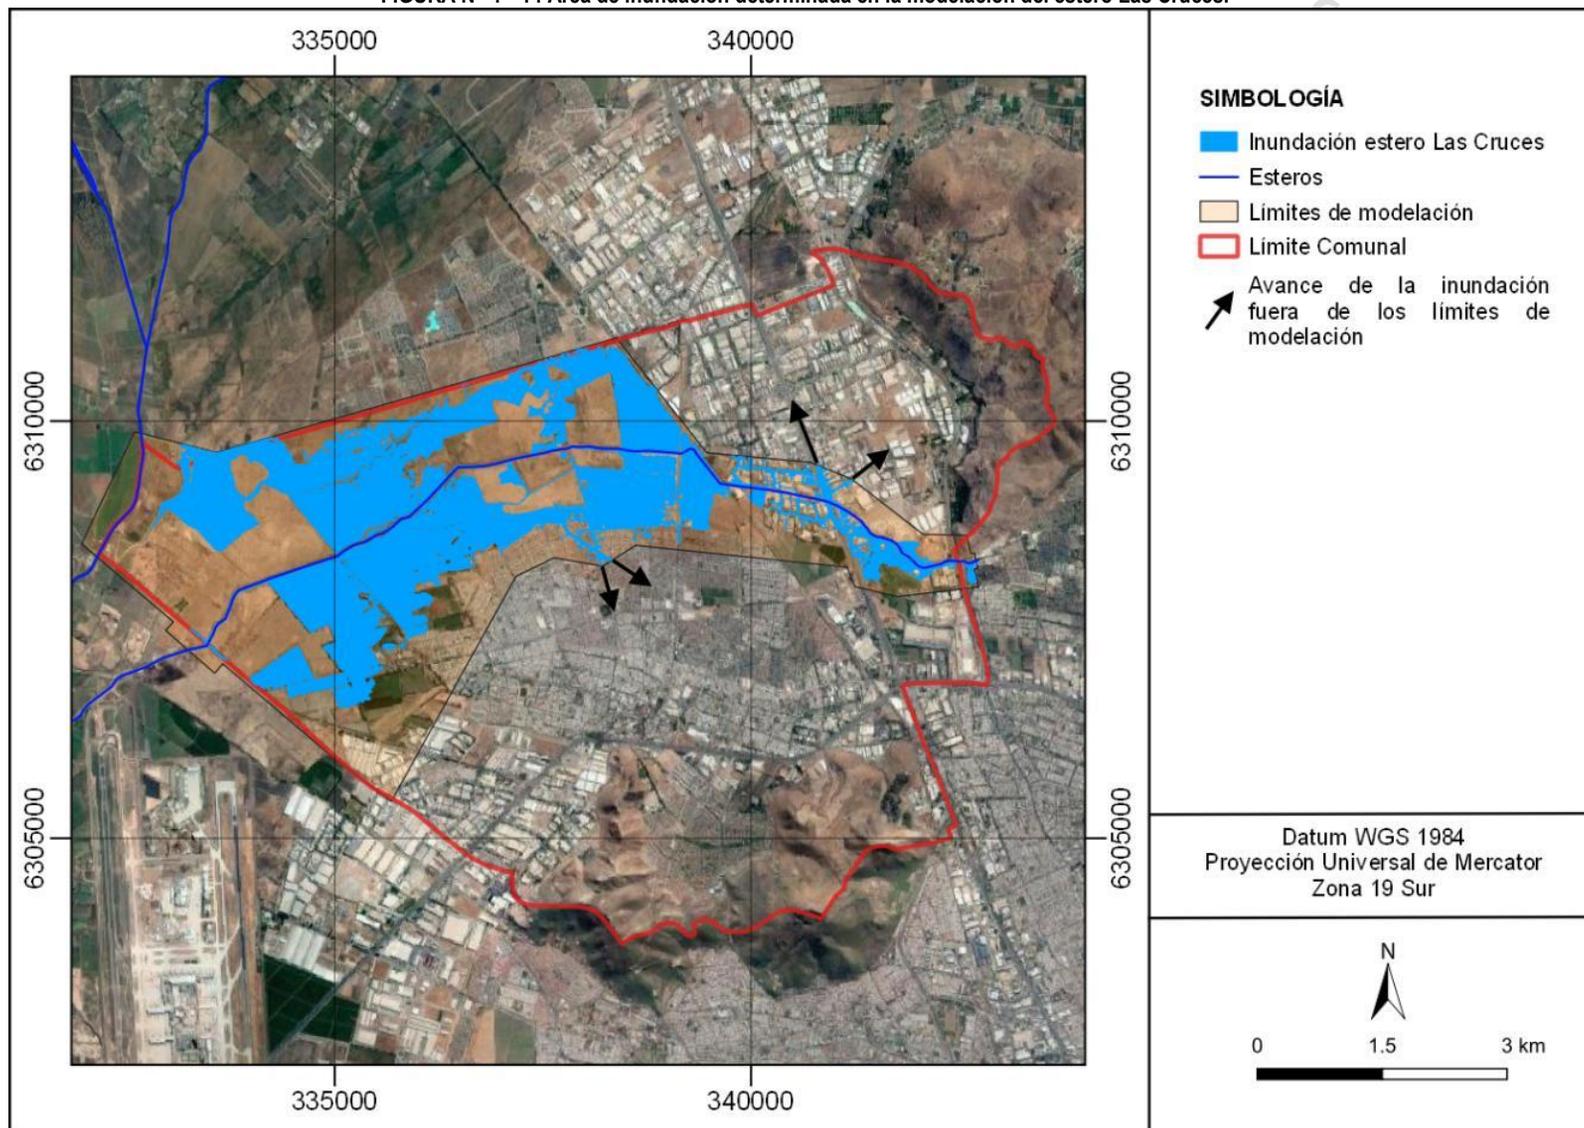
FIGURA N° 4—14 Área de inundación determinada en la modelación del estero Las Cruces.

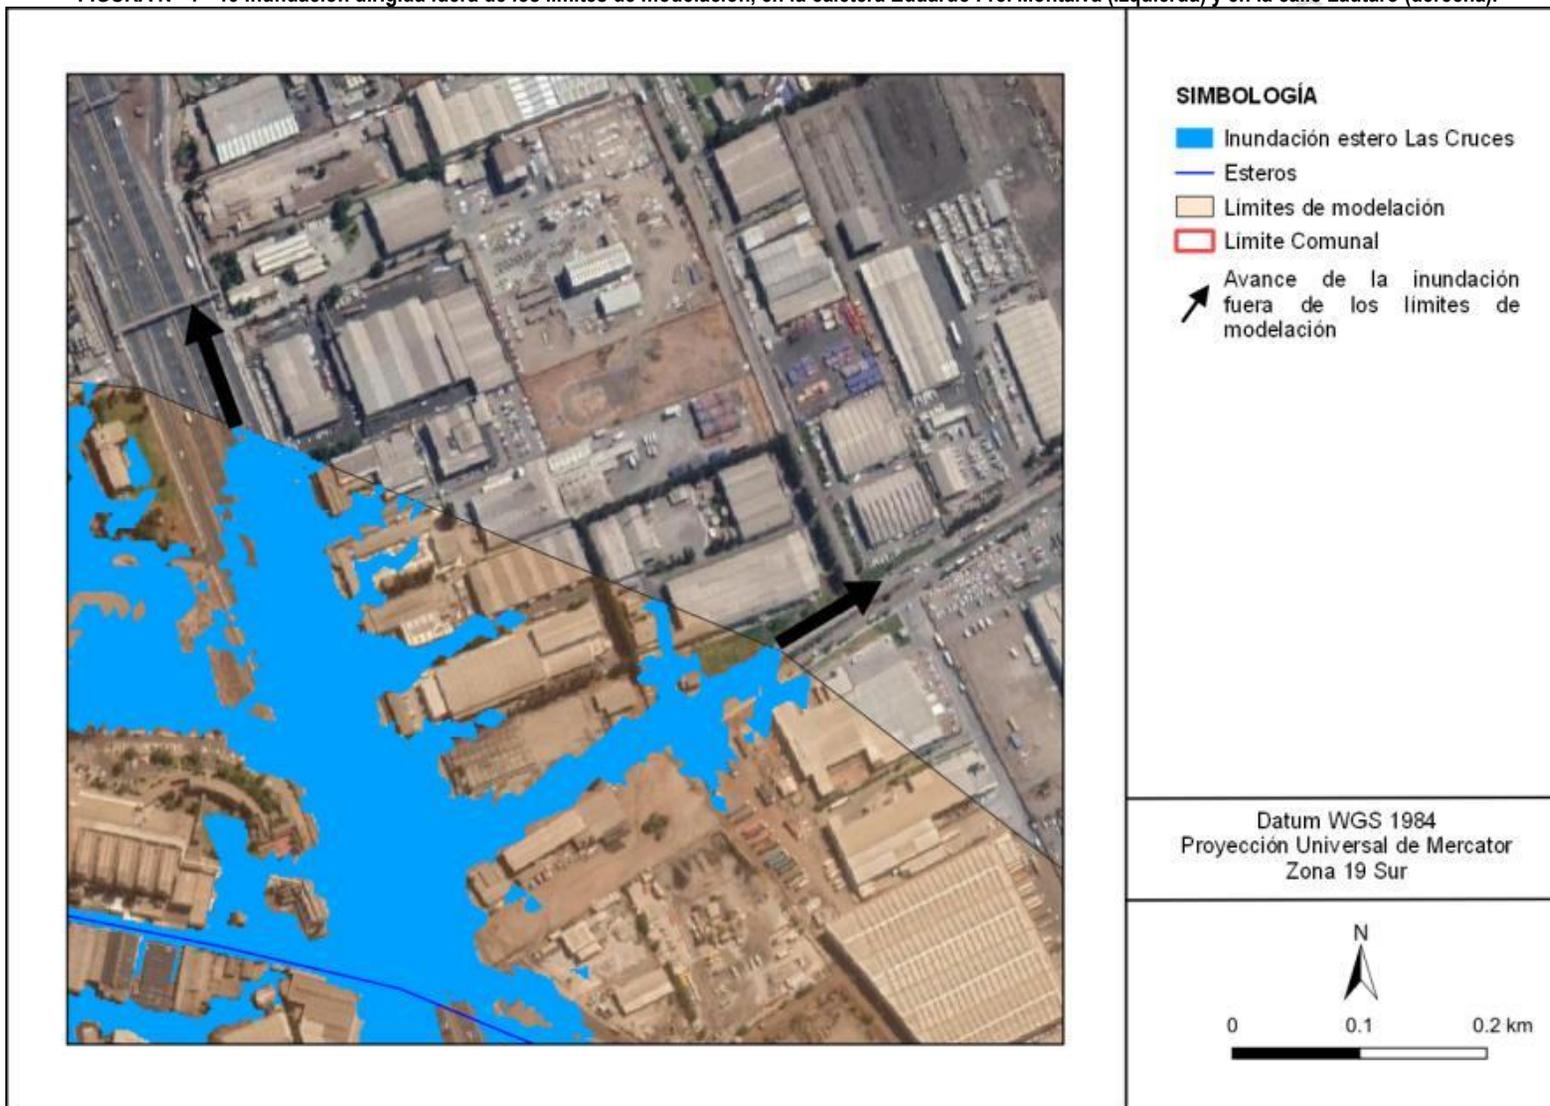
FIGURA N° 4—15 Inundación dirigida fuera de los límites de modelación, en la caleta Eduardo Frei Montalva (izquierda) y en la calle Lautaro (derecha).

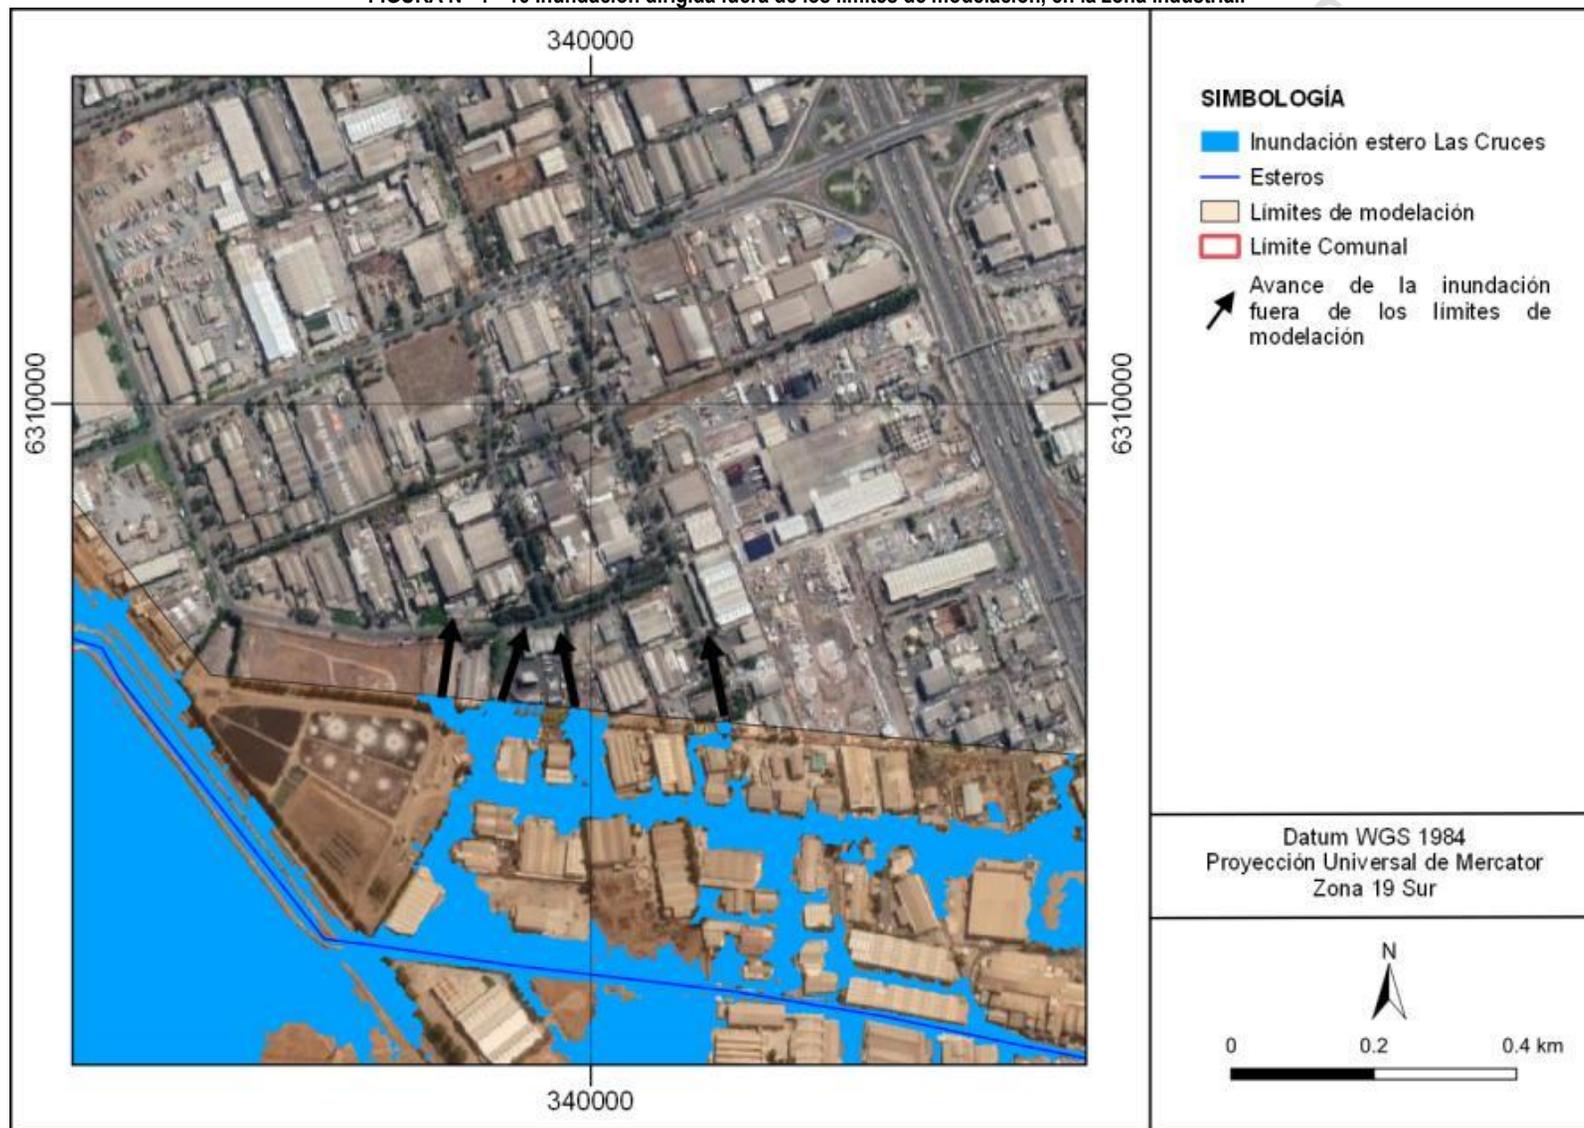
FIGURA N° 4—16 Inundación dirigida fuera de los límites de modelación, en la zona industrial.
