ESTUDIO “DIAGNÓSTICO E IMAGEN OBJETIVO ACTUALIZACIÓN PLAN REGULADOR COMUNAL DE QUILICURA” REGIÓN METROPOLITANA DE SANTIAGO

ANEXO 1:
DIAGNOSTICO DE ESTUDIO DE RIESGOS Y PROTECCIÓN AMBIENTAL - PARTE 1

REVISIÓN 2.1
MAYO 2020

**ESTUDIO DE RIESGOS Y PROTECCIÓN
AMBIENTAL**

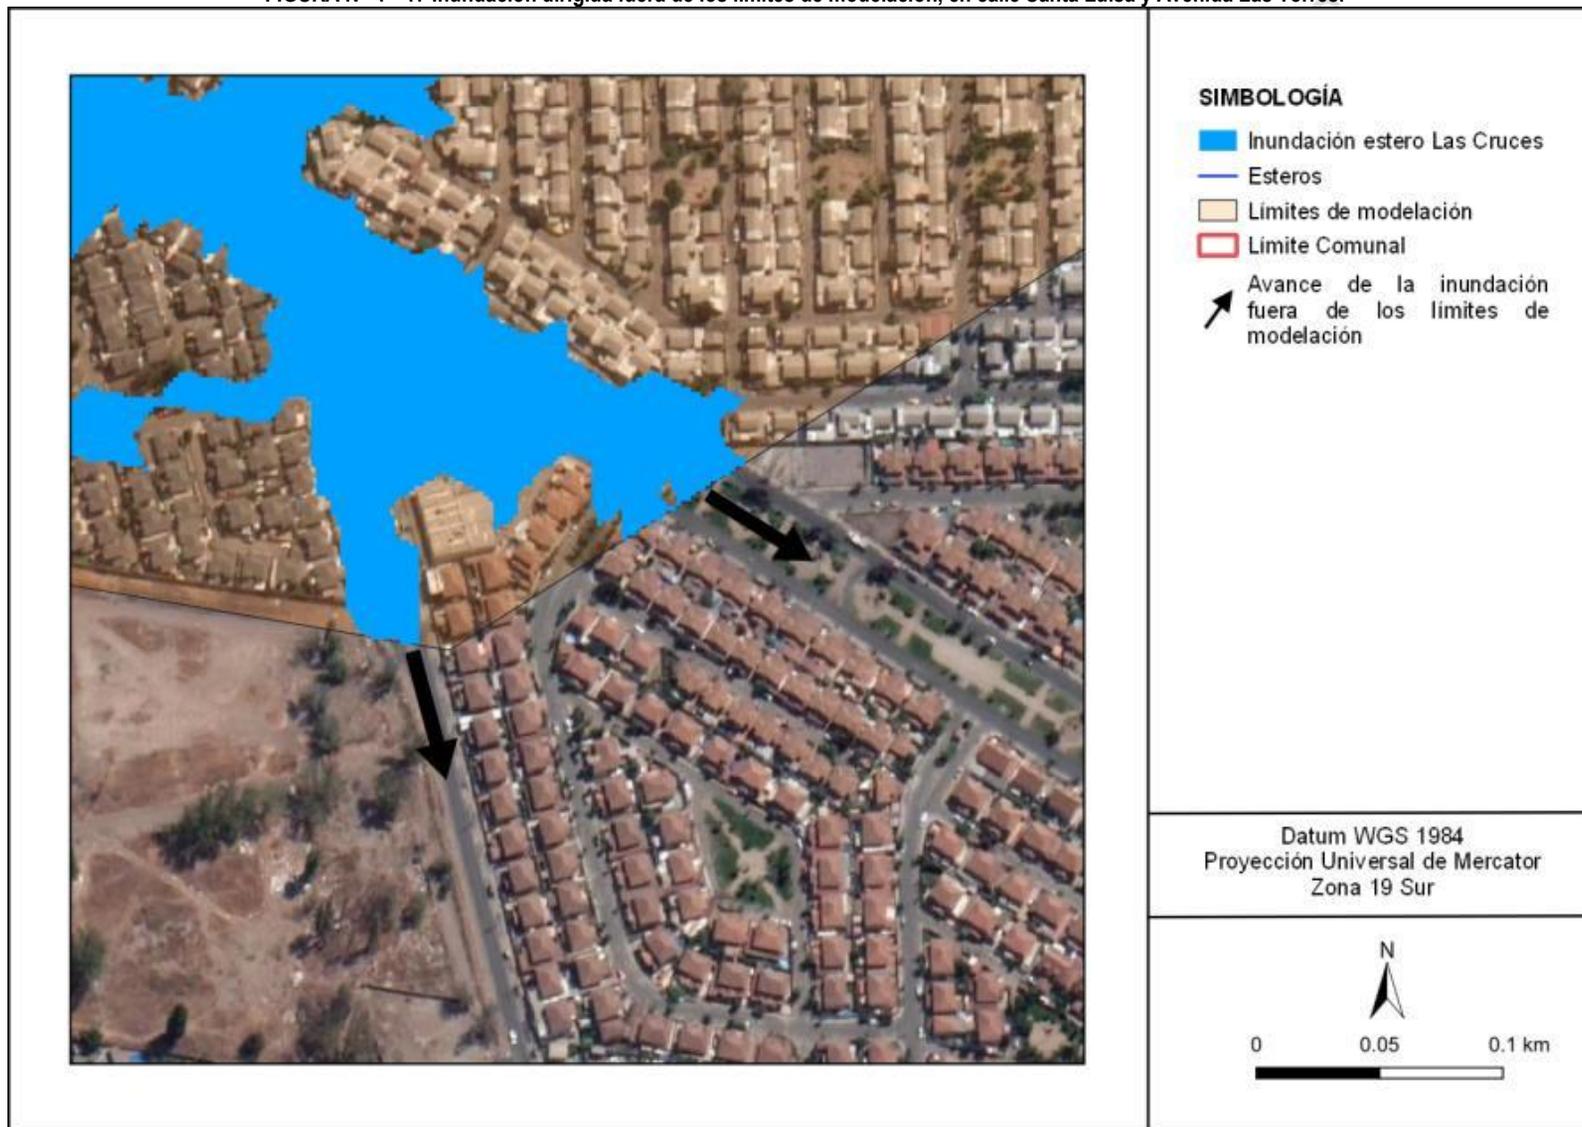
FIGURA N° 4—17 Inundación dirigida fuera de los límites de modelación, en calle Santa Luisa y Avenida Las Torres.

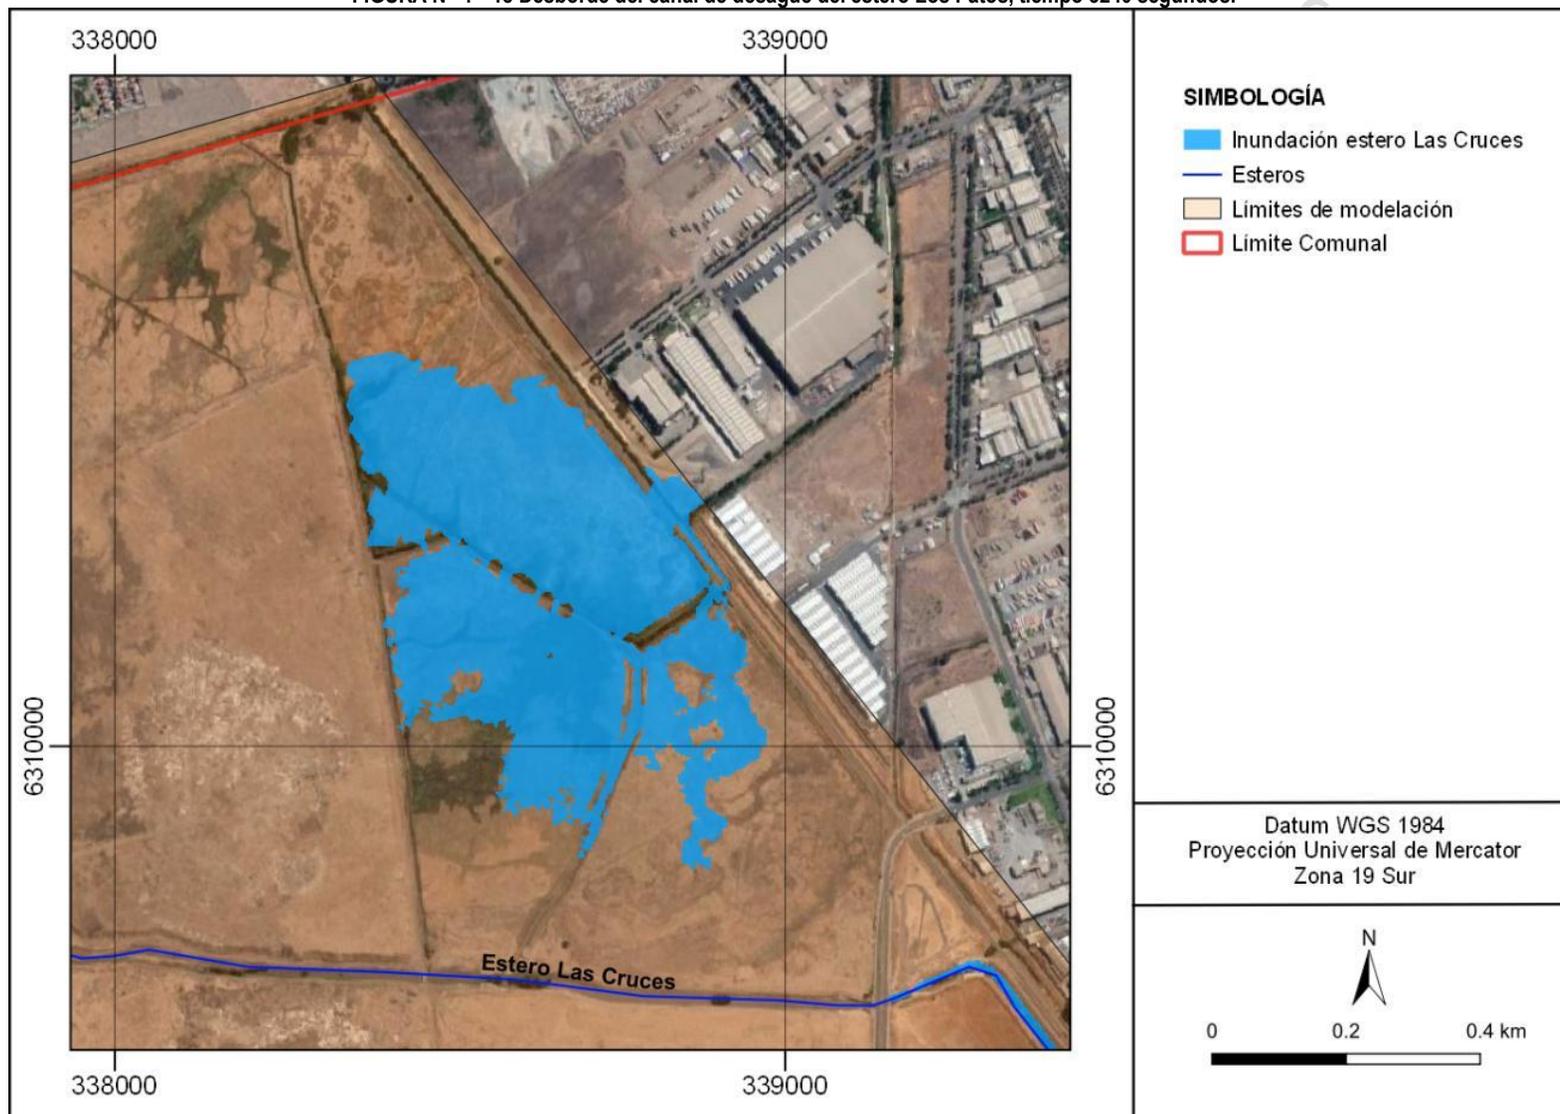
FIGURA N° 4—18 Desborde del canal de desagüe del estero Los Patos, tiempo 3240 segundos.

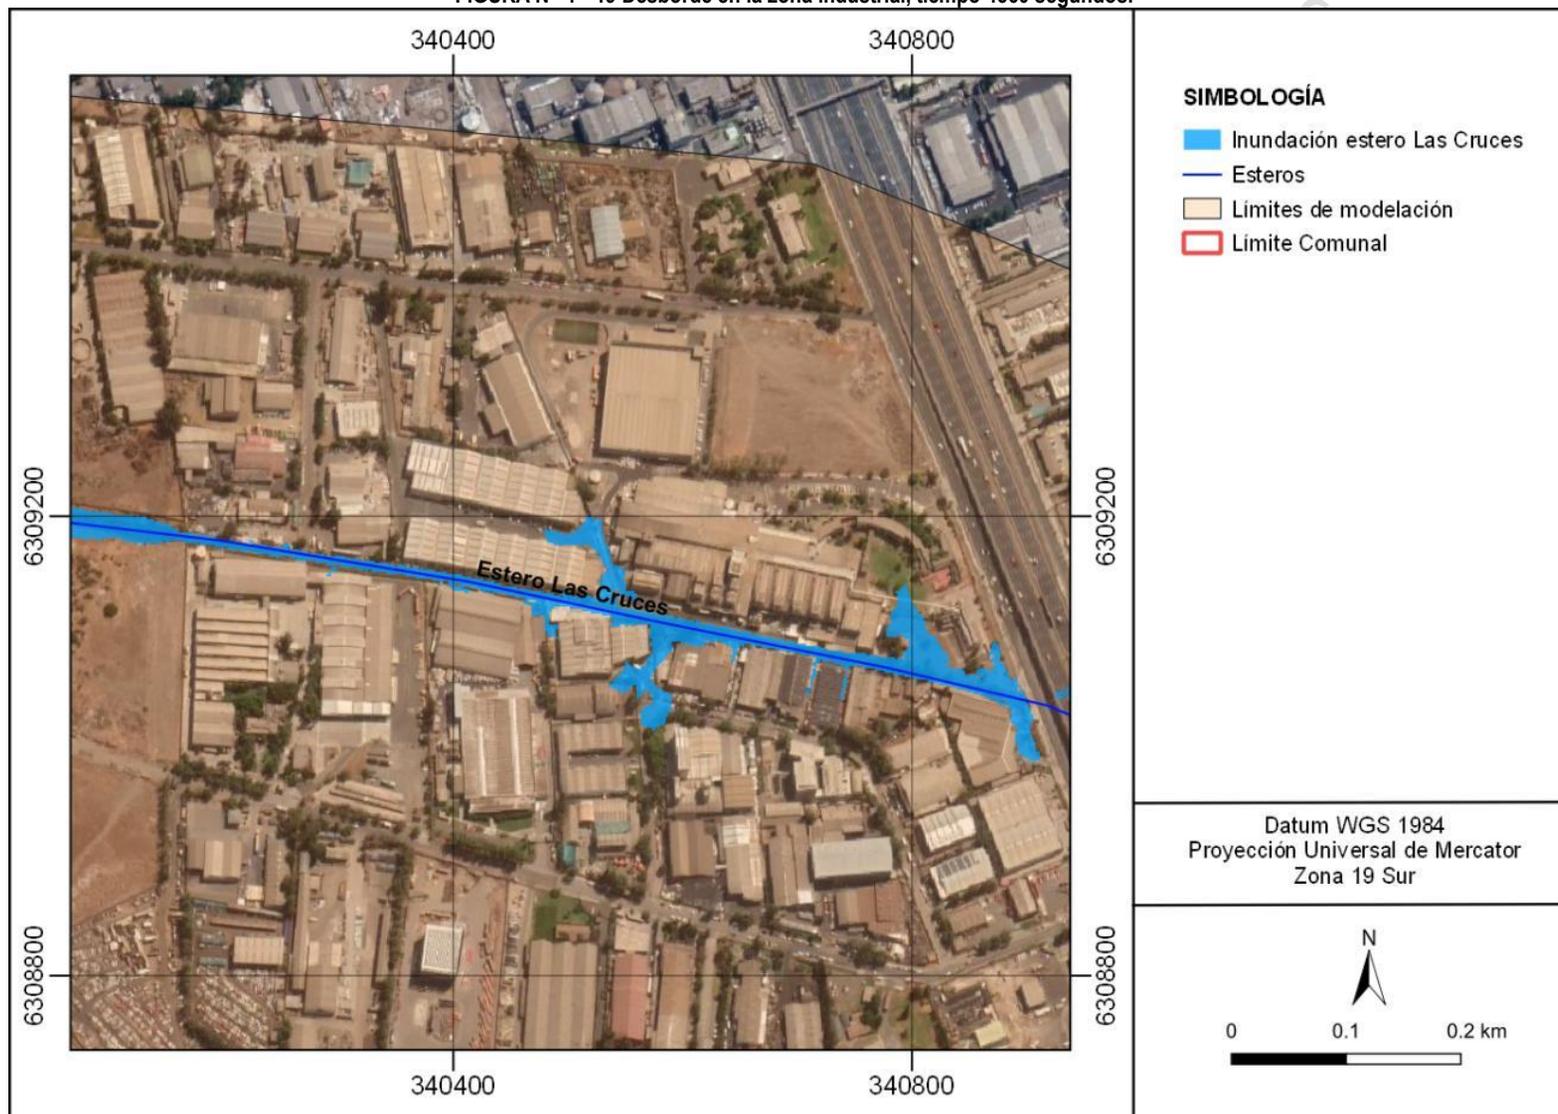
FIGURA N° 4—19 Desborde en la zona industrial, tiempo 4560 segundos.

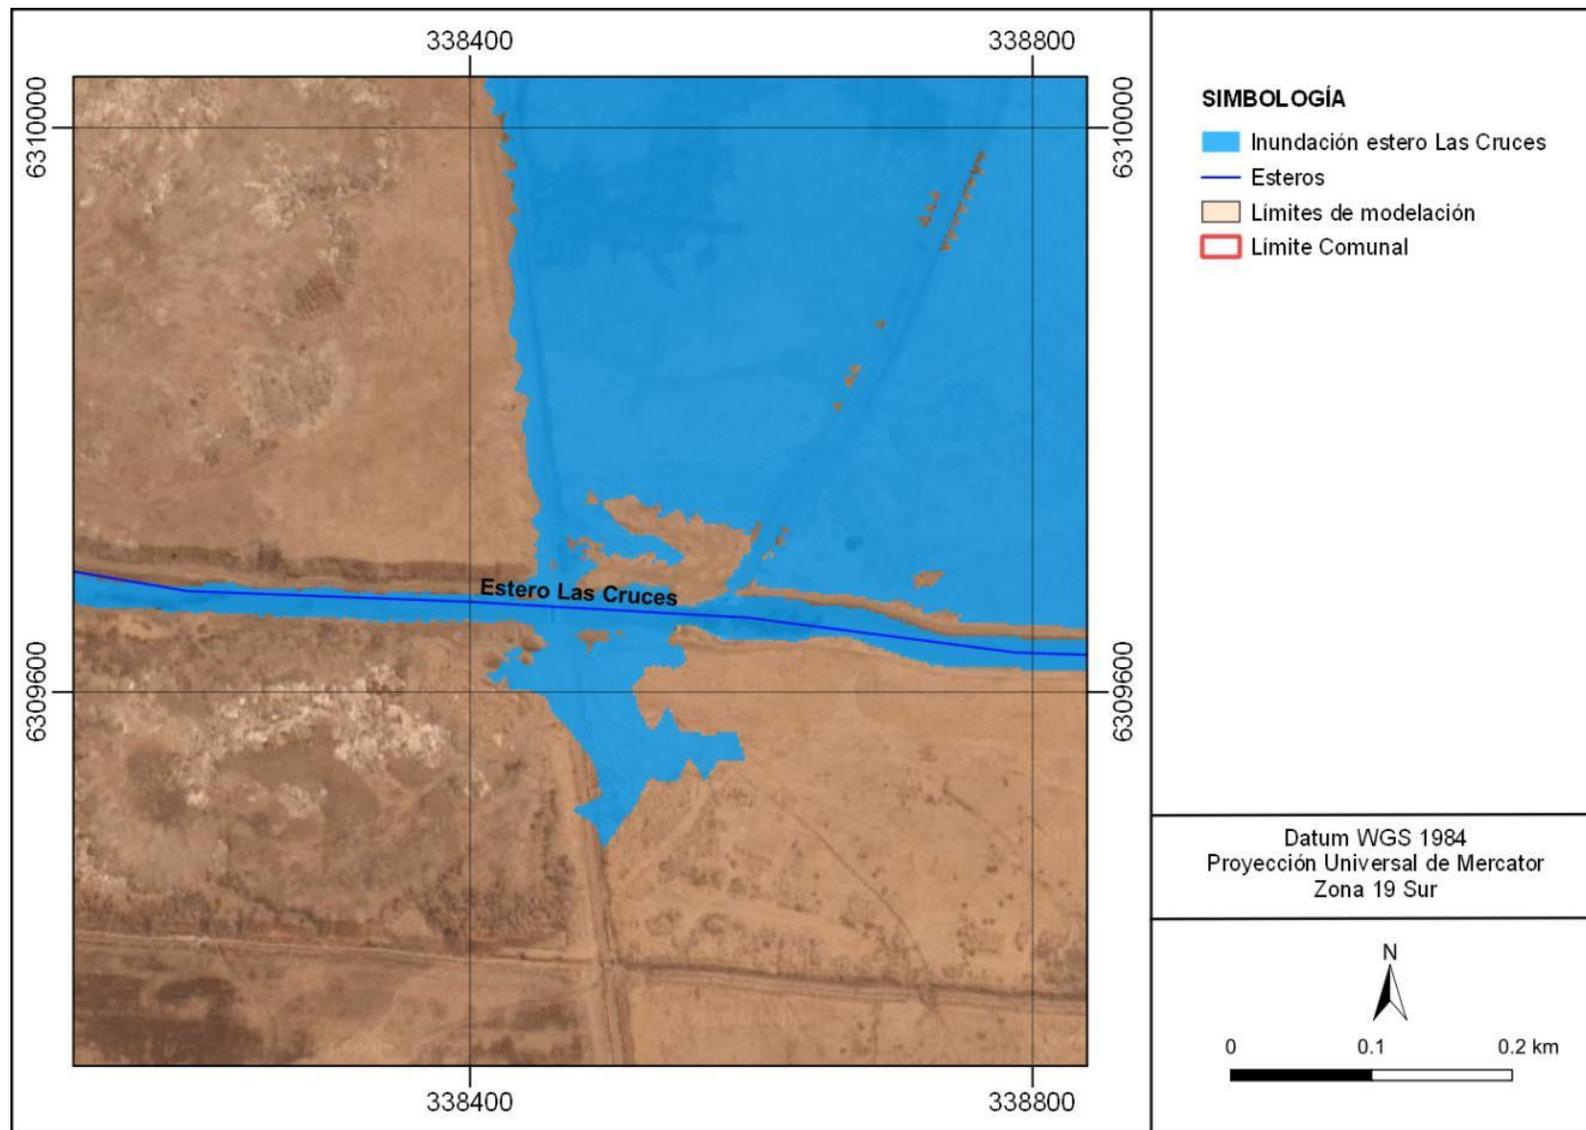
FIGURA N° 4—20 Desborde en la alcantarilla del puente Lo Ovalle, 6360 segundos.

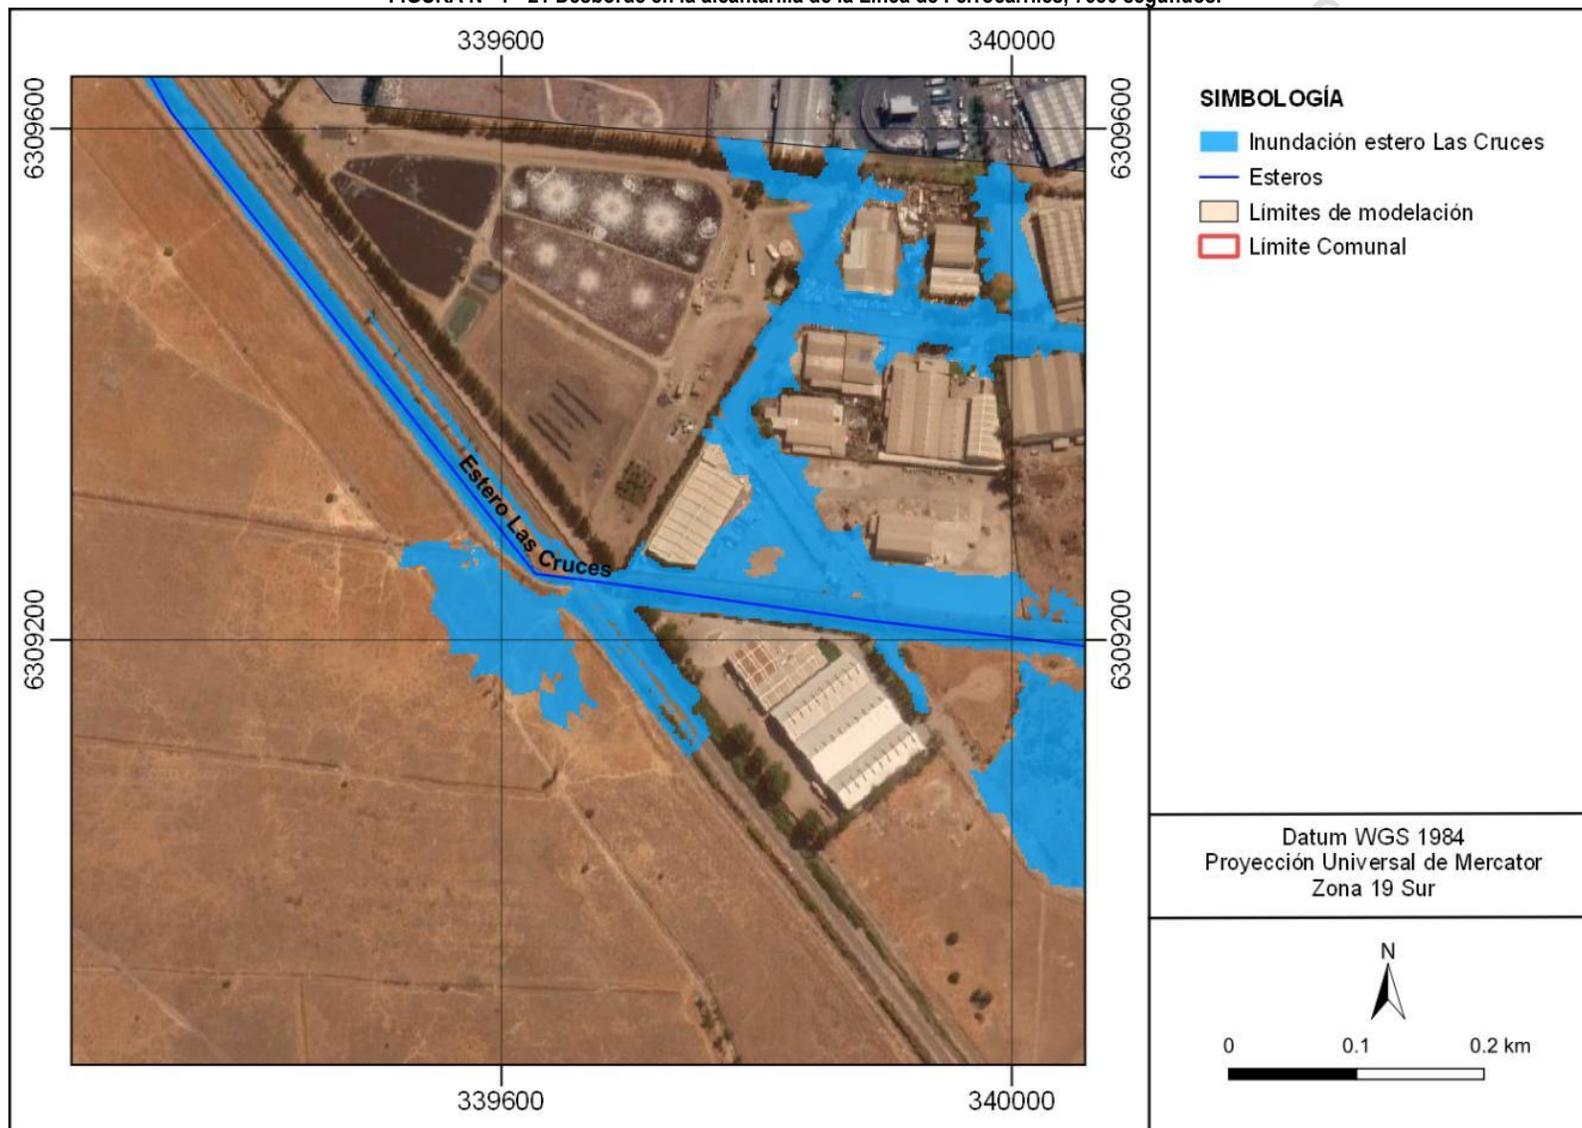
FIGURA N° 4—21 Desborde en la alcantarilla de la Línea de Ferrocarriles, 7680 segundos.

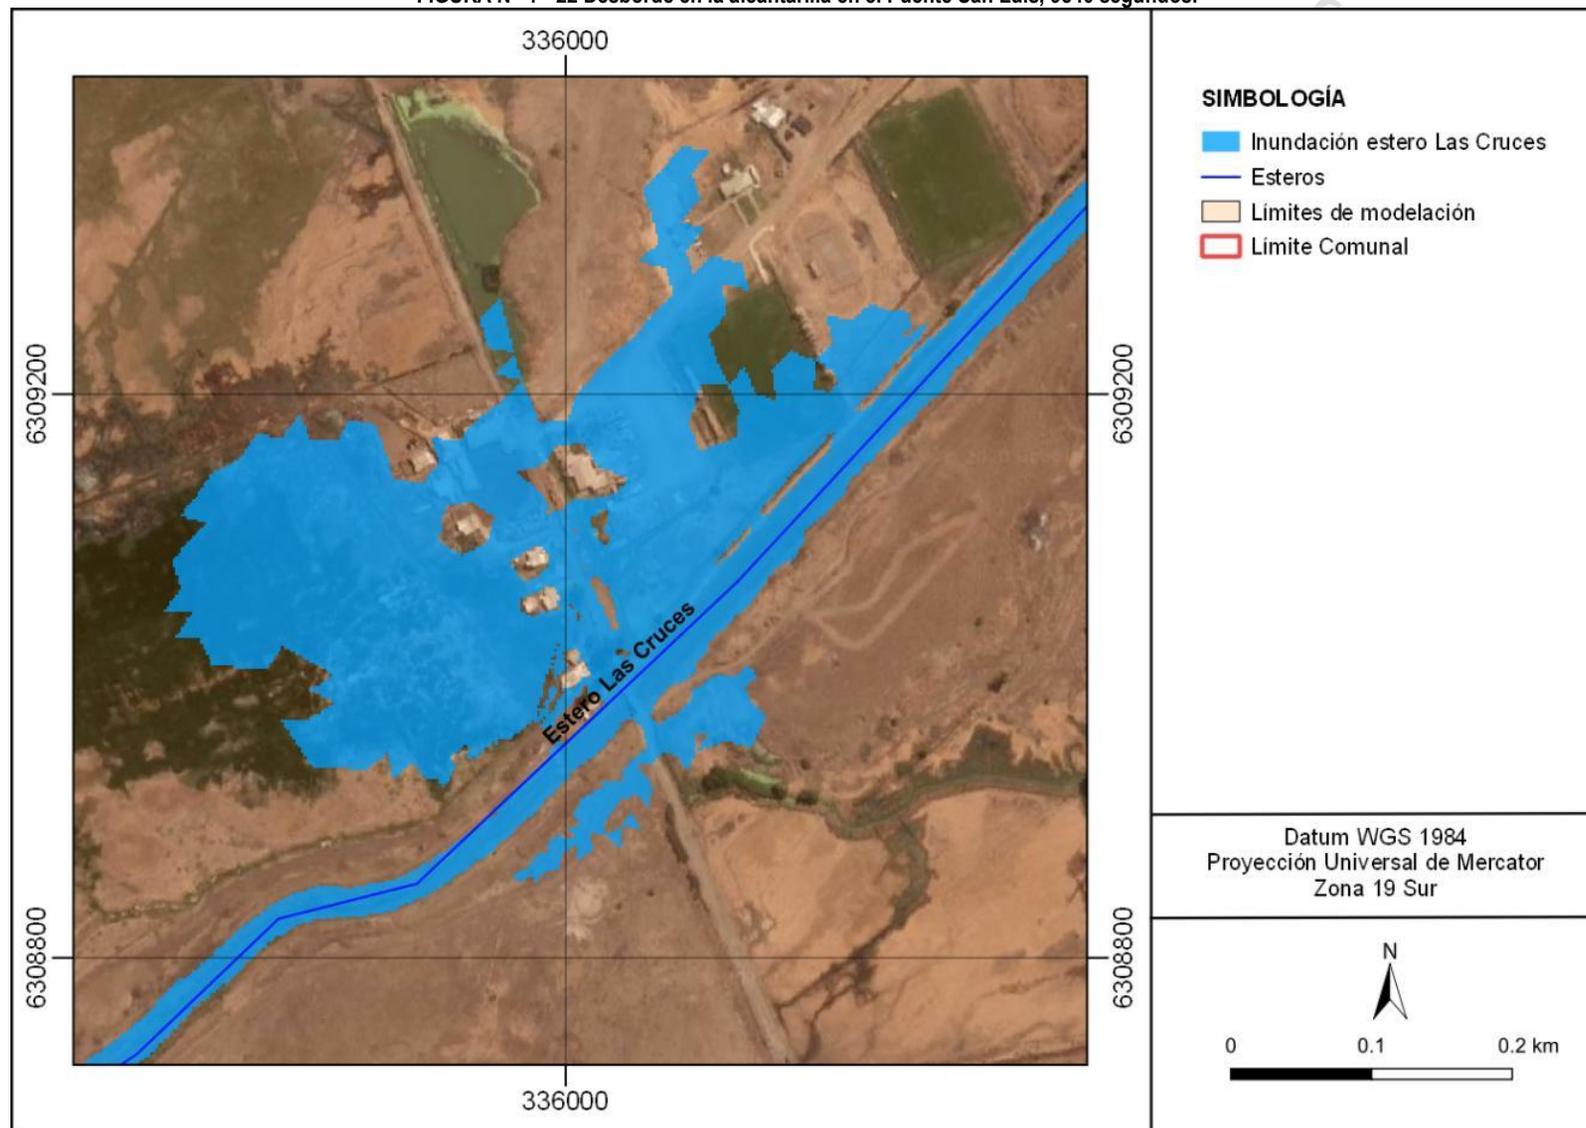
FIGURA N° 4—22 Desborde en la alcantarilla en el Puente San Luis, 9840 segundos.

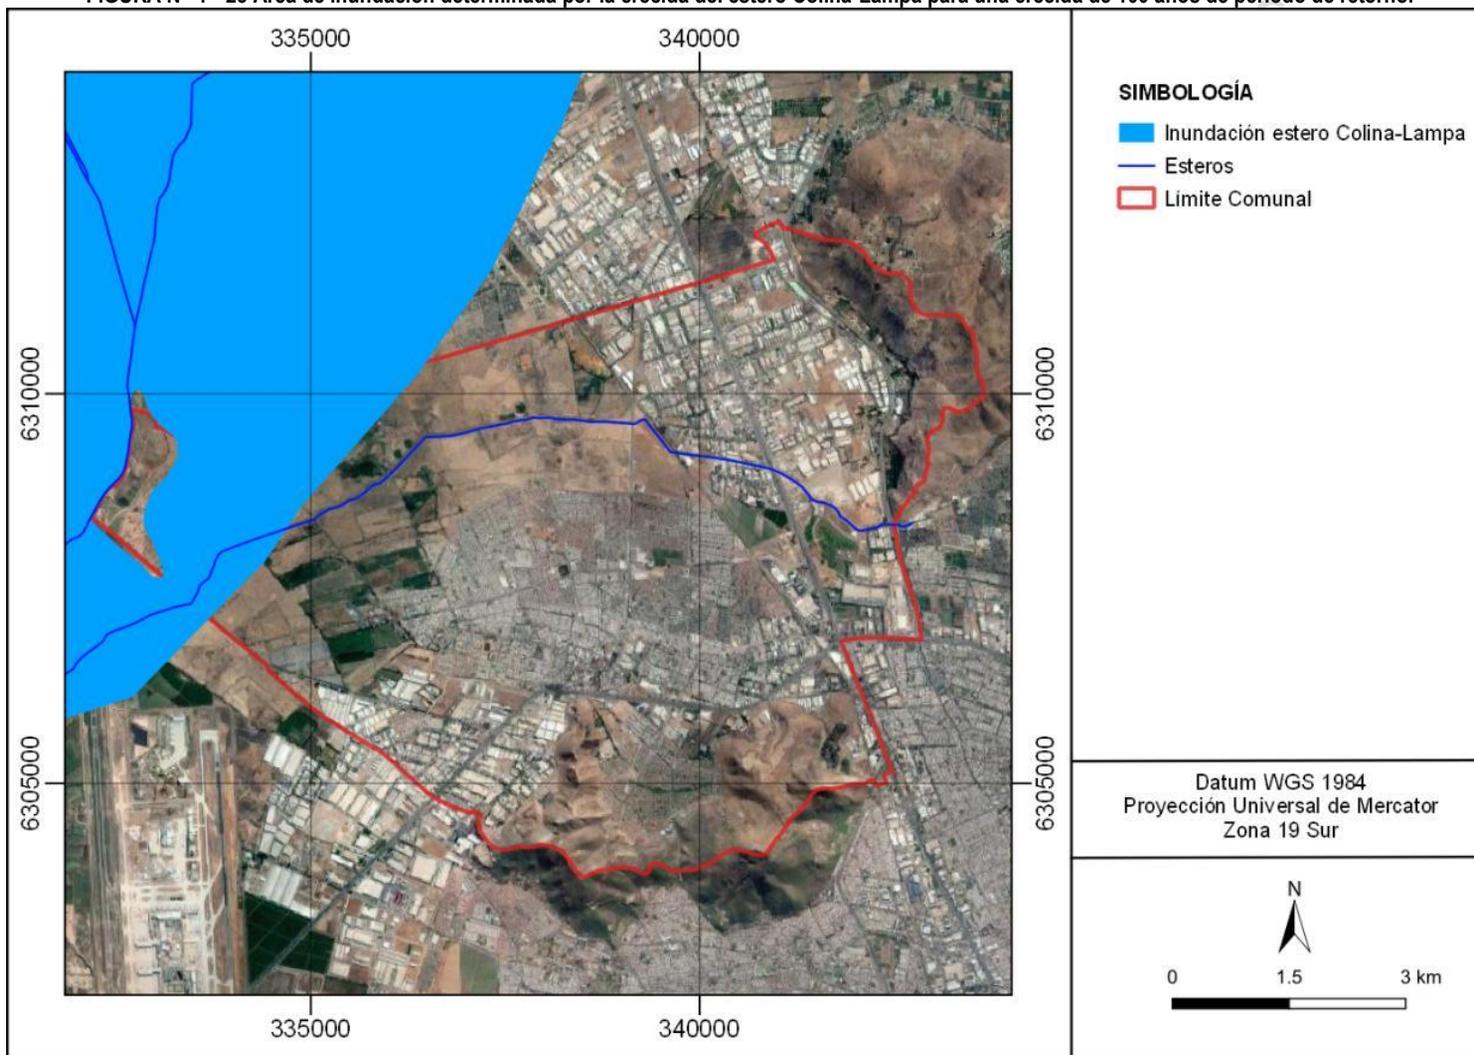
FIGURA N° 4—23 Área de inundación determinada por la crecida del estero Colina-Lampa para una crecida de 100 años de periodo de retorno.

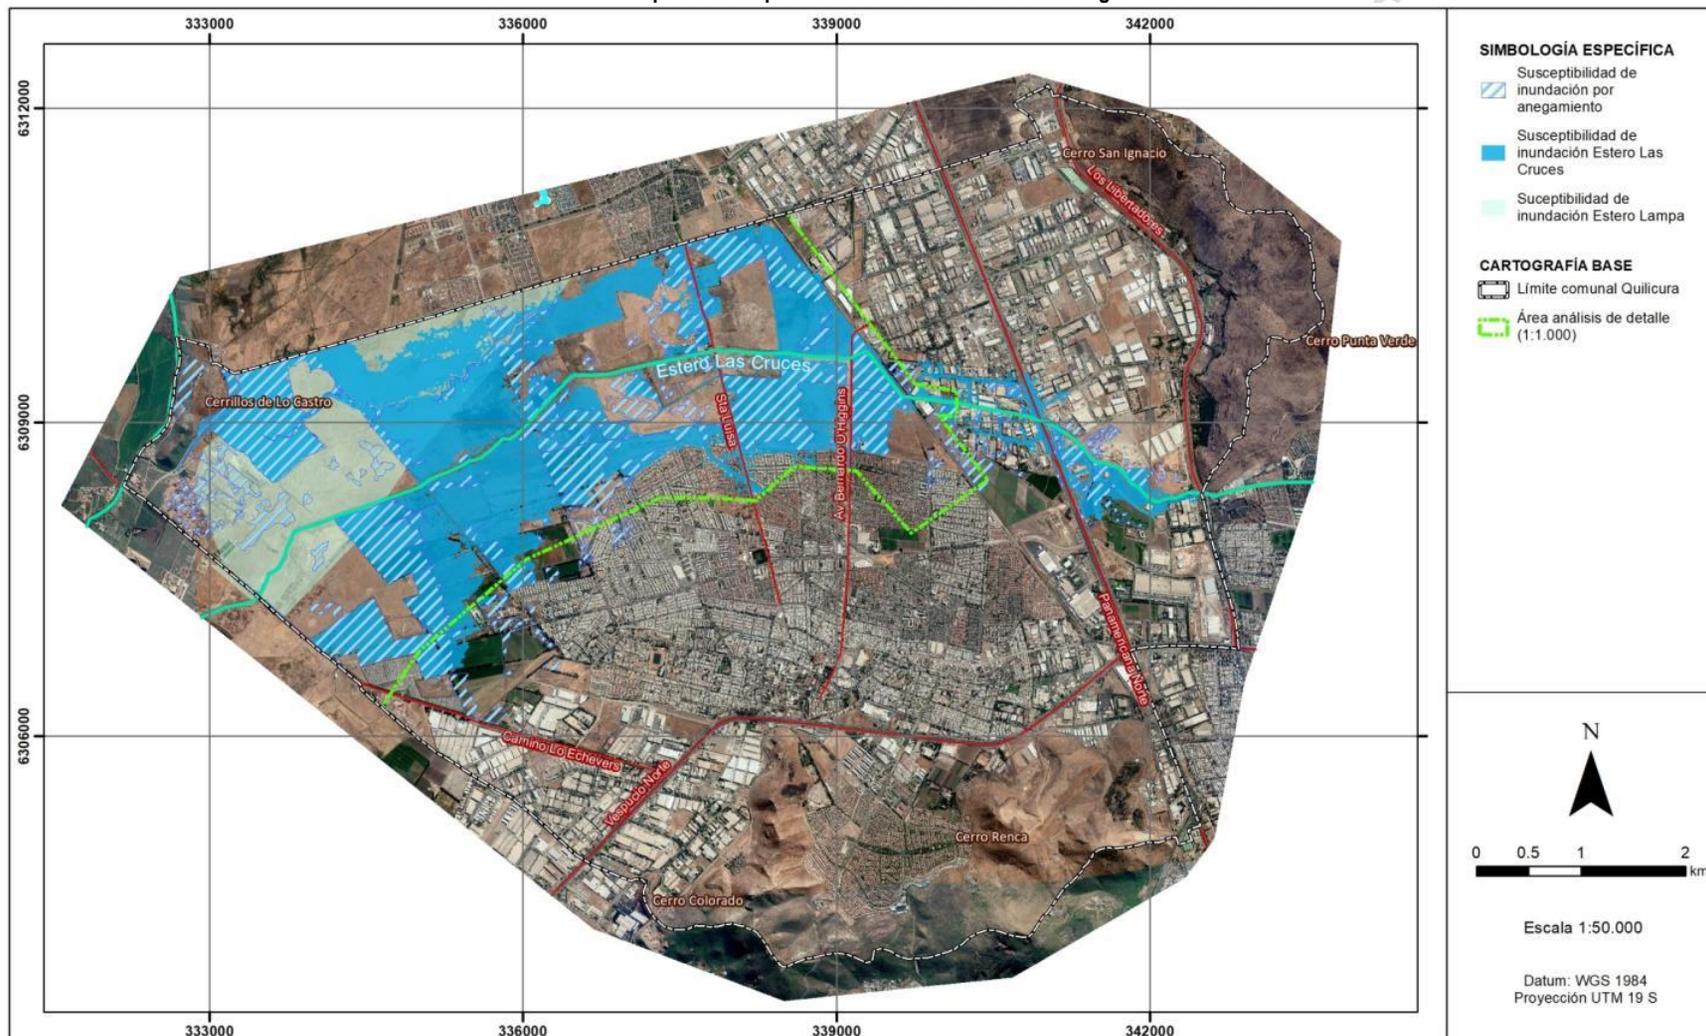
FIGURA N° 4—24 Mapa de susceptibilidad de inundaciones a escala gráfica de 1:50.000

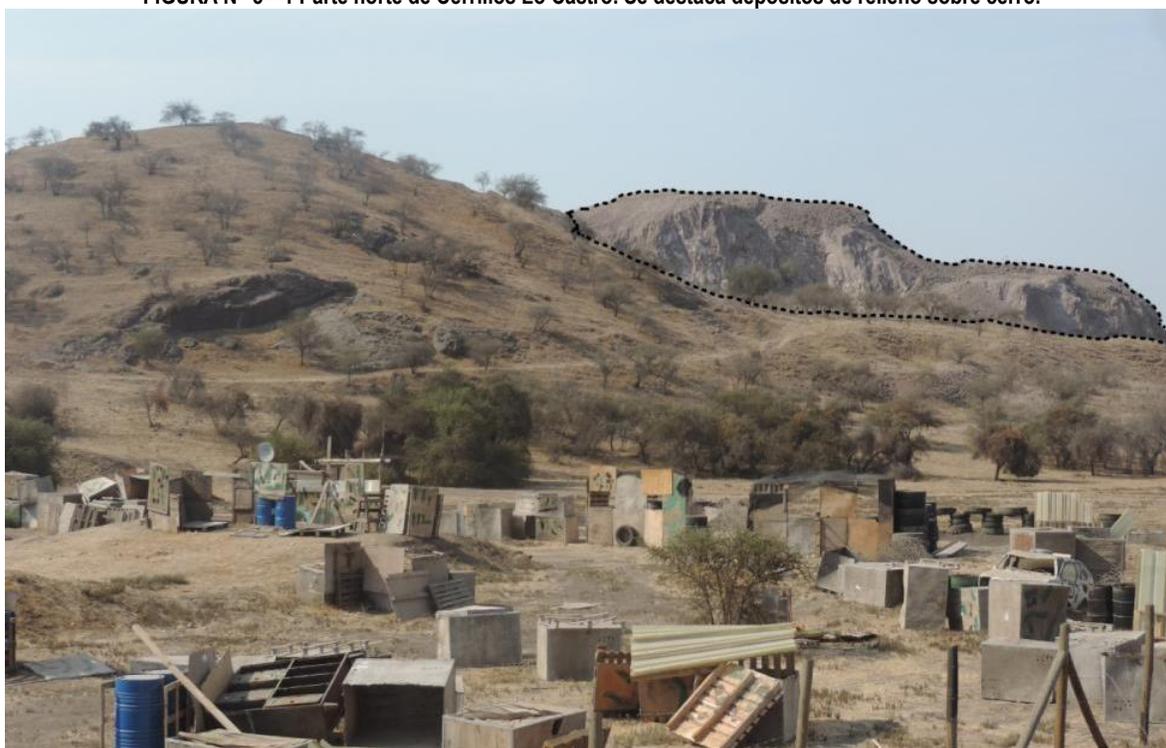
FIGURA N° 5—1 Parte norte de Cerrillos Lo Castro. Se destaca depósitos de relleno sobre cerro.

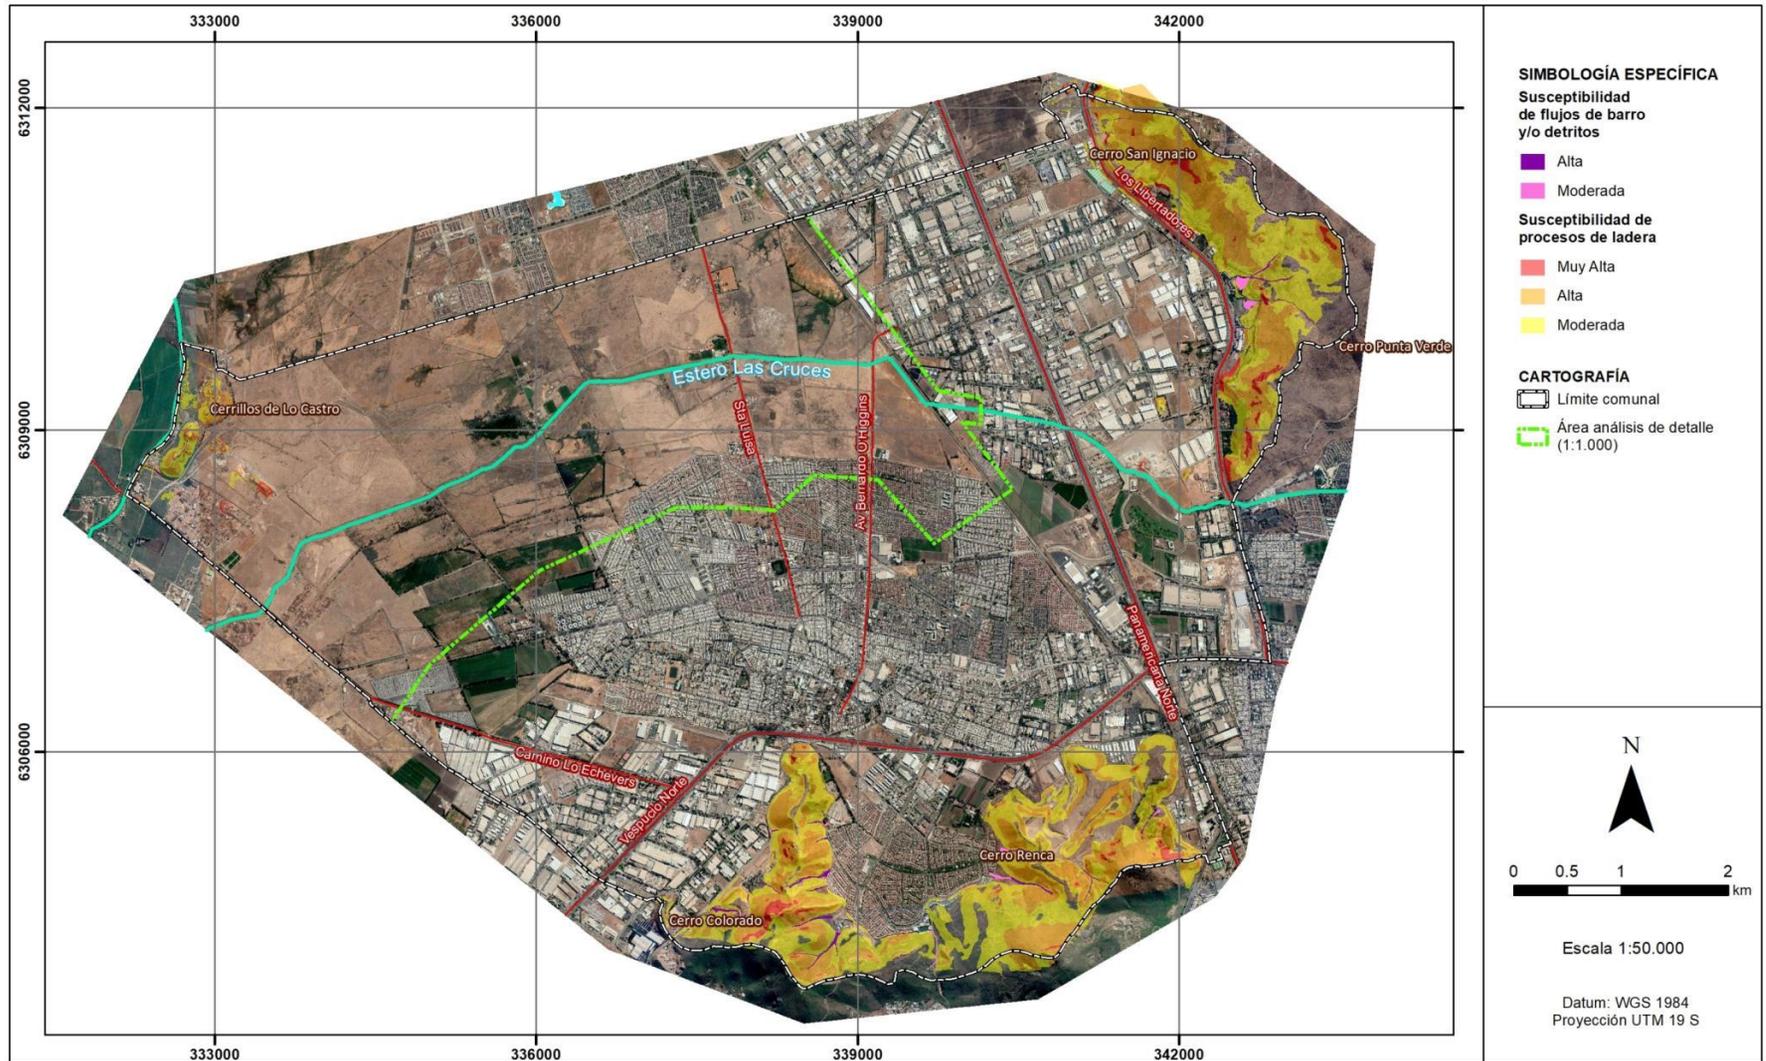
FIGURA N° 5—3 Mapa de susceptibilidad de remociones en masa en escala gráfica de 1:50.000.

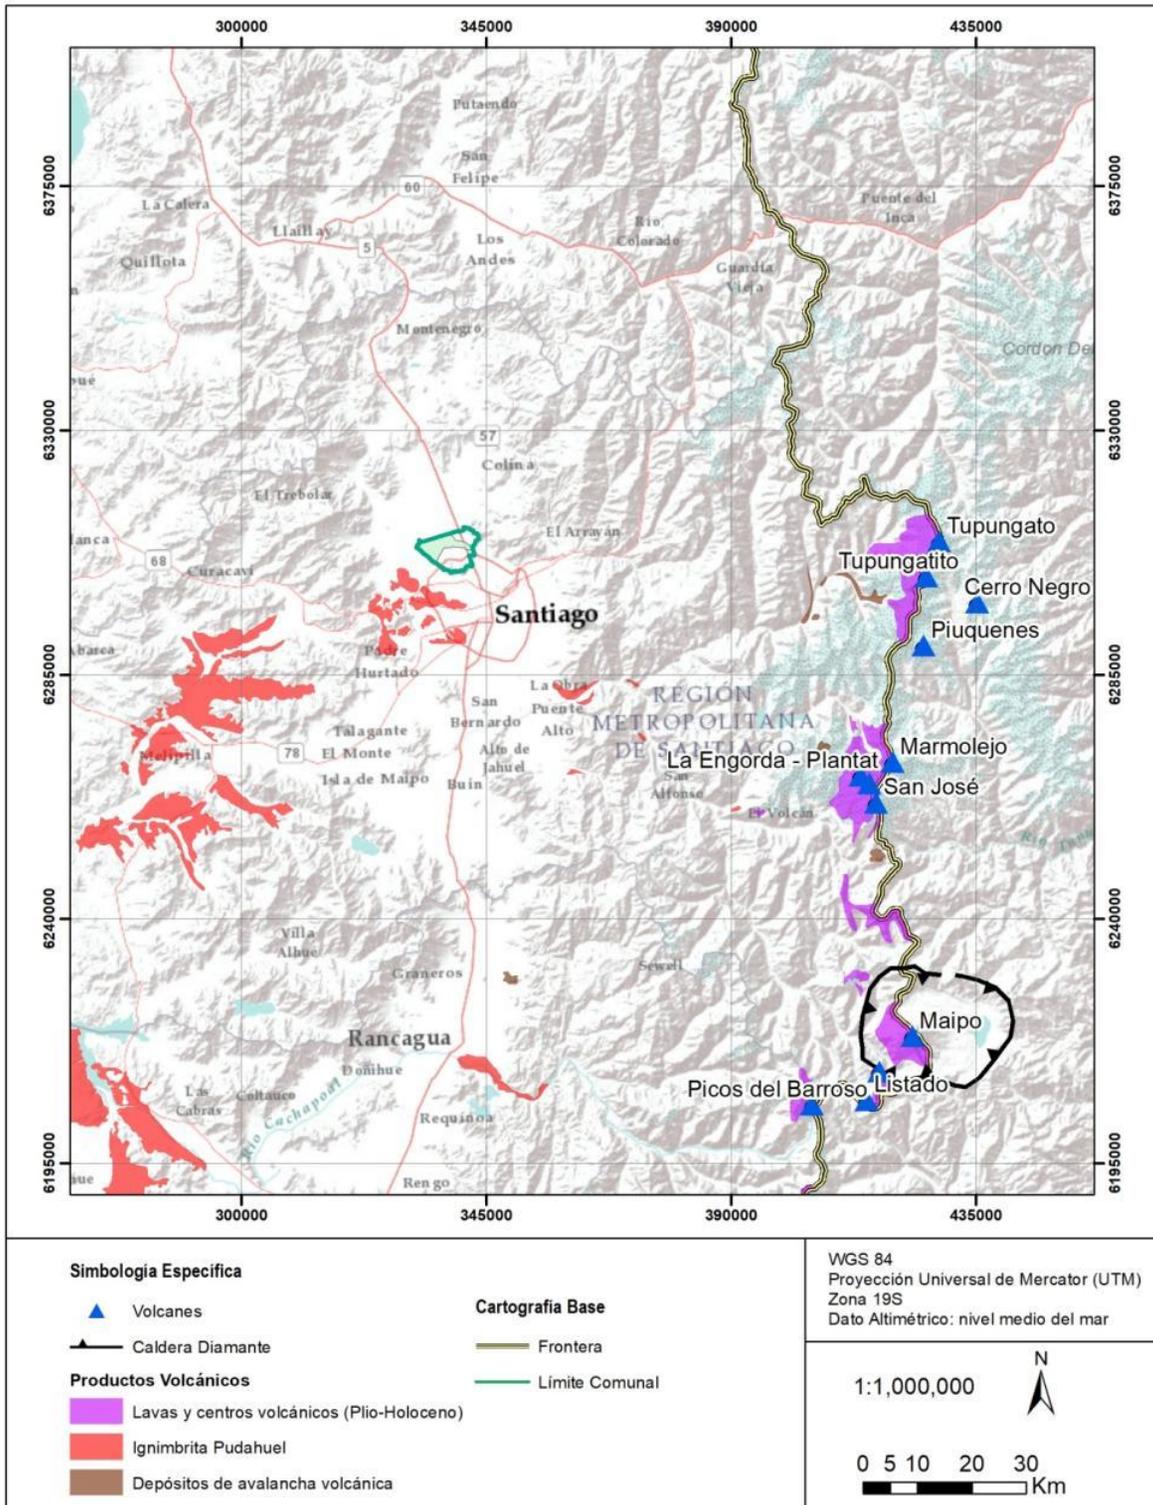
FIGURA N° 7—1 Ubicación de los centros volcánicos próximos al área de estudio.

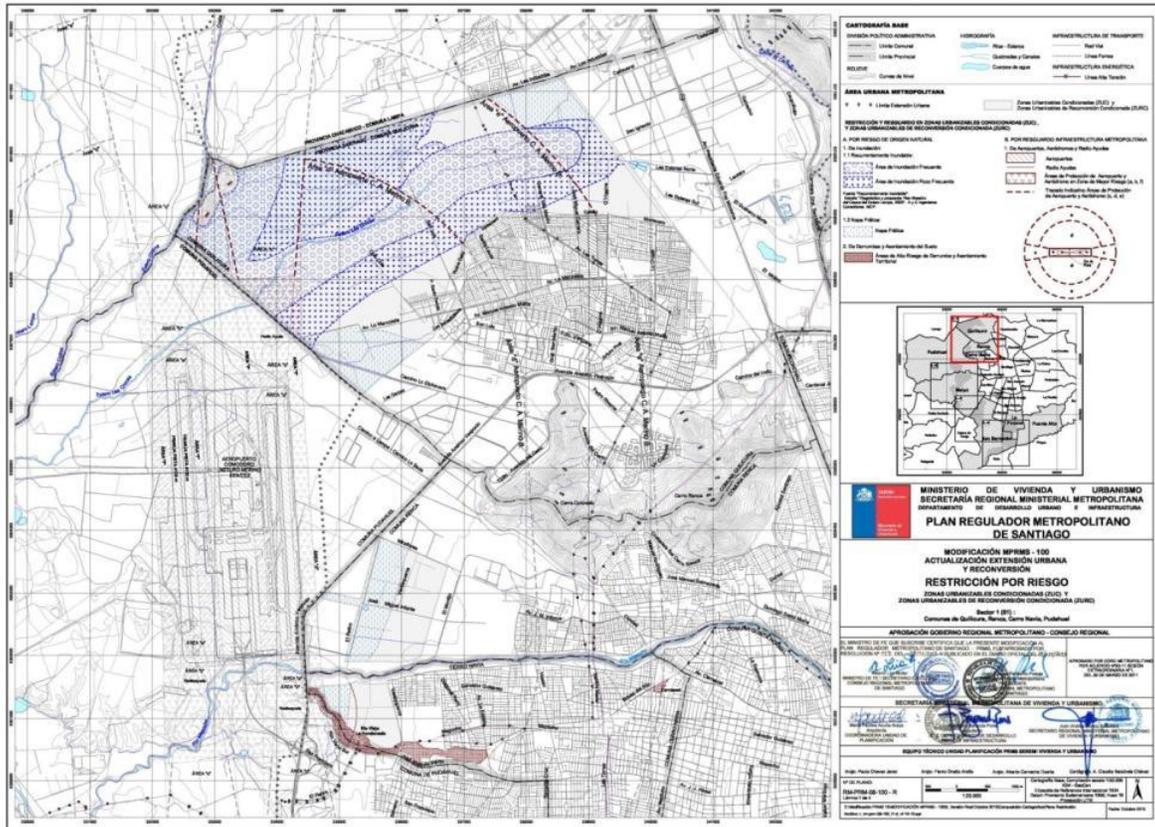
FIGURA N° 8—1 Plano RM-PRM-08-100-R.Lámina 1 de 4.Restrictión por Riesgo

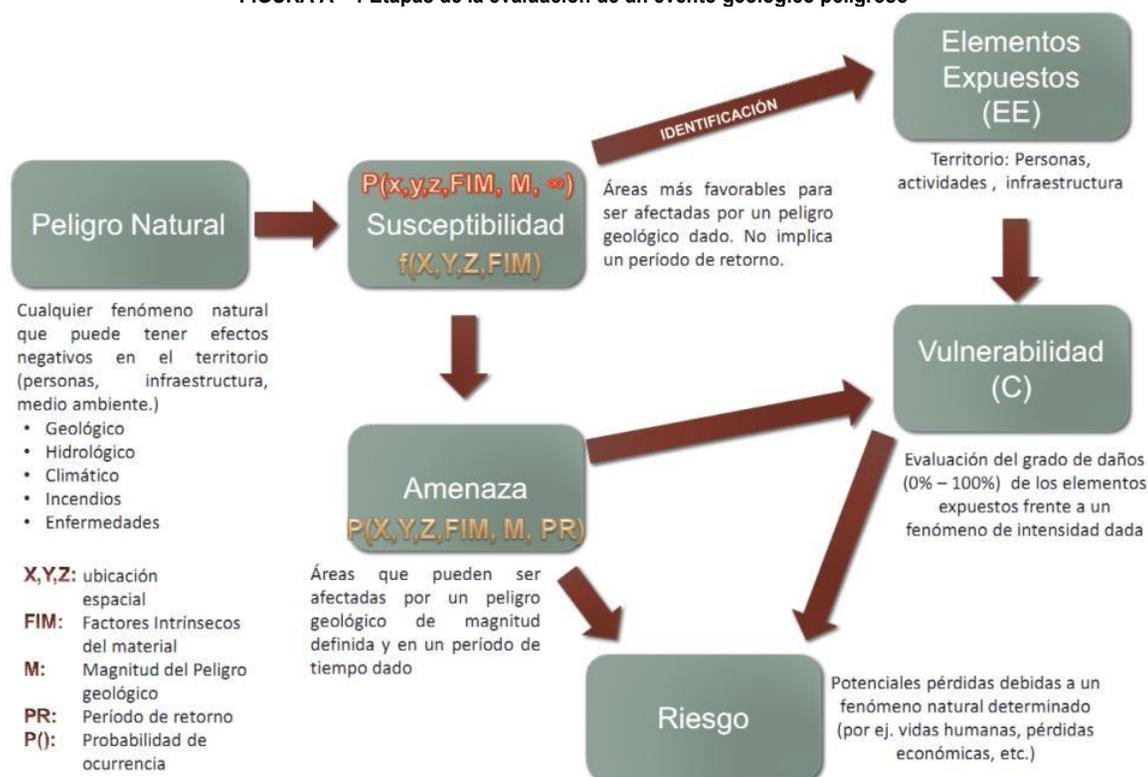
FIGURA A—1 Etapas de la evaluación de un evento geológico peligroso

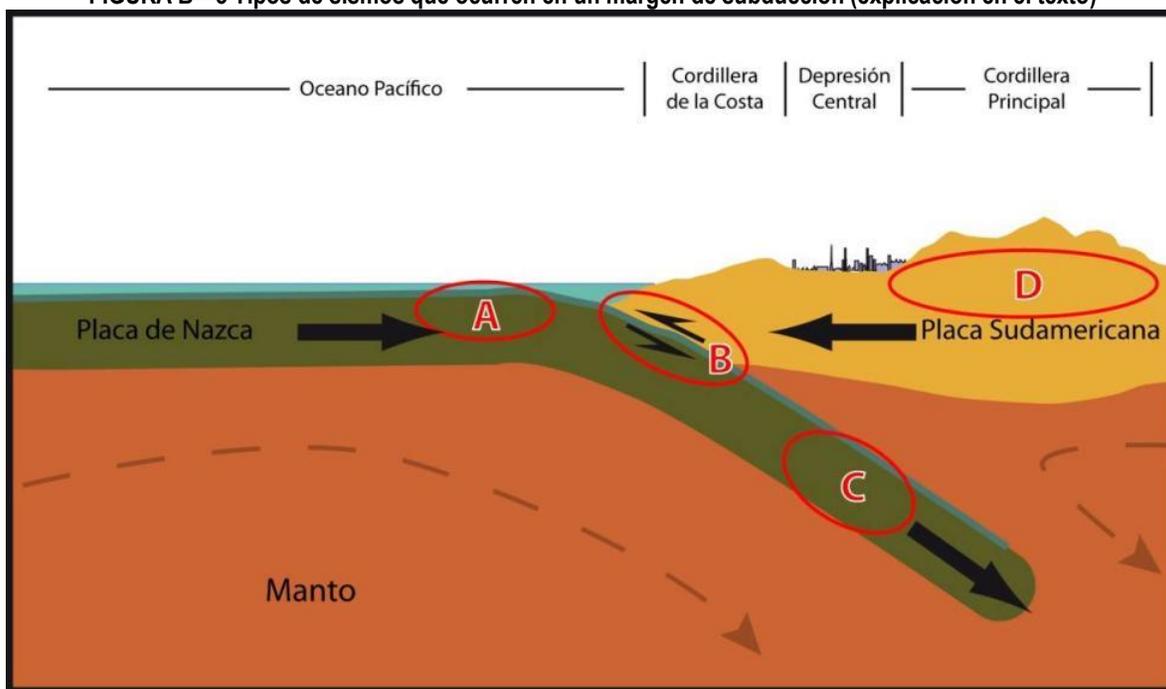
FIGURA B—3 Tipos de sismos que ocurren en un margen de subducción (explicación en el texto)

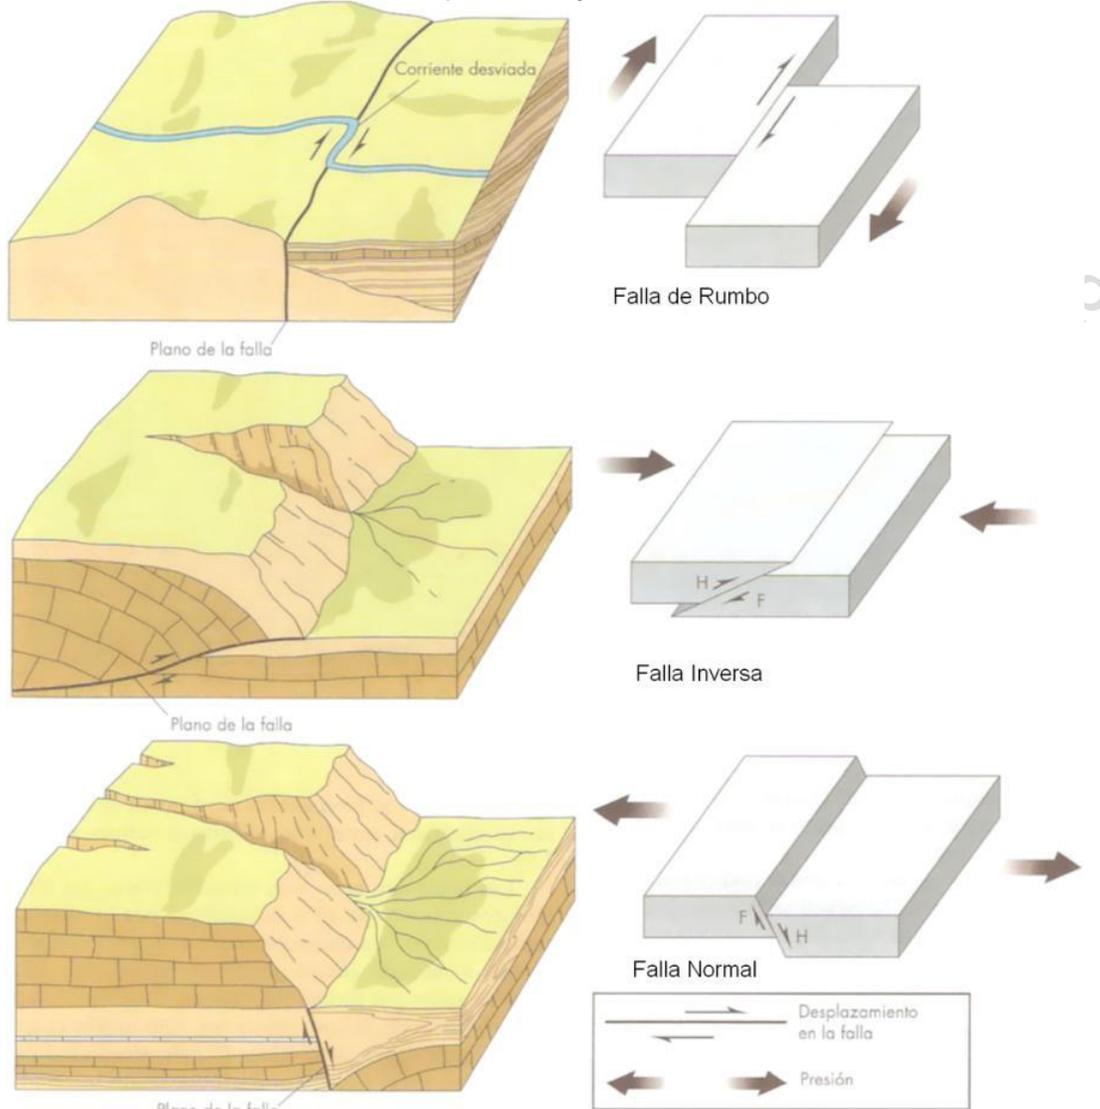
FIGURA B—4 Tipos de Falla y esfuerzos asociados
