ESTUDIO “DIAGNÓSTICO E IMAGEN OBJETIVO ACTUALIZACIÓN PLAN REGULADOR COMUNAL DE QUILICURA” REGIÓN METROPOLITANA DE SANTIAGO

ANEXO 1:
DIAGNOSTICO DE ESTUDIO DE RIESGOS Y PROTECCIÓN AMBIENTAL - PARTE 1

REVISIÓN 2.1
MAYO 2020

**ESTUDIO DE RIESGOS Y PROTECCIÓN
AMBIENTAL**

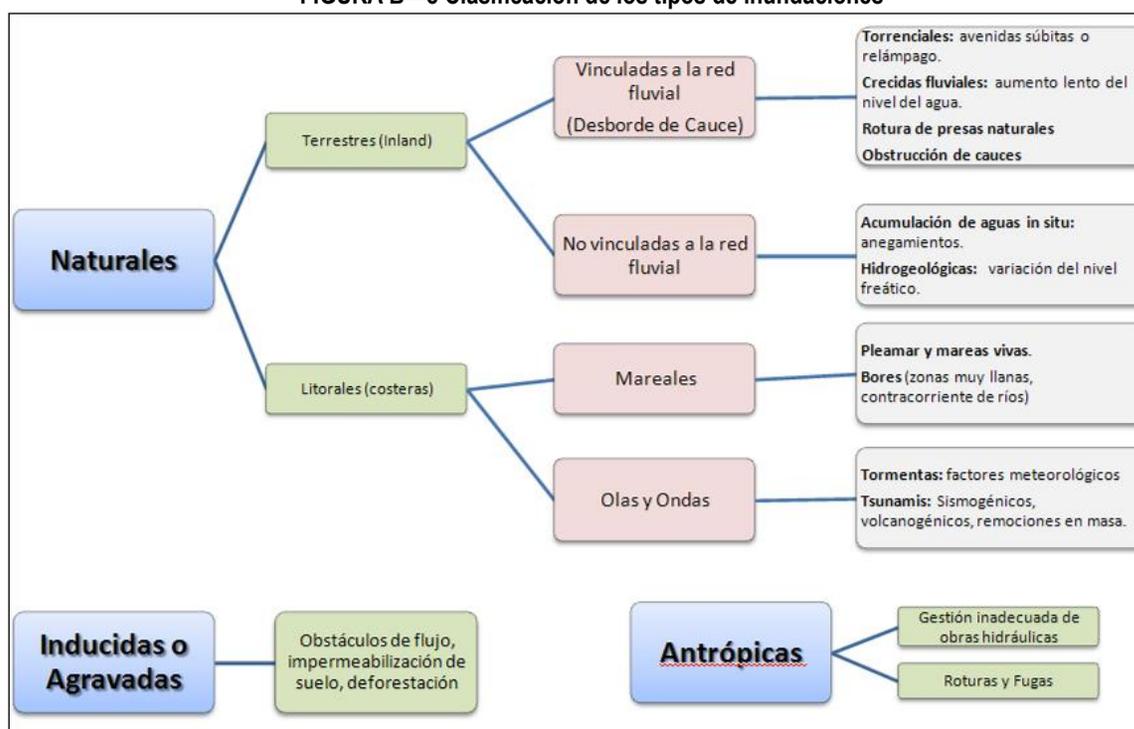
FIGURA B—8 Clasificación de los tipos de inundaciones

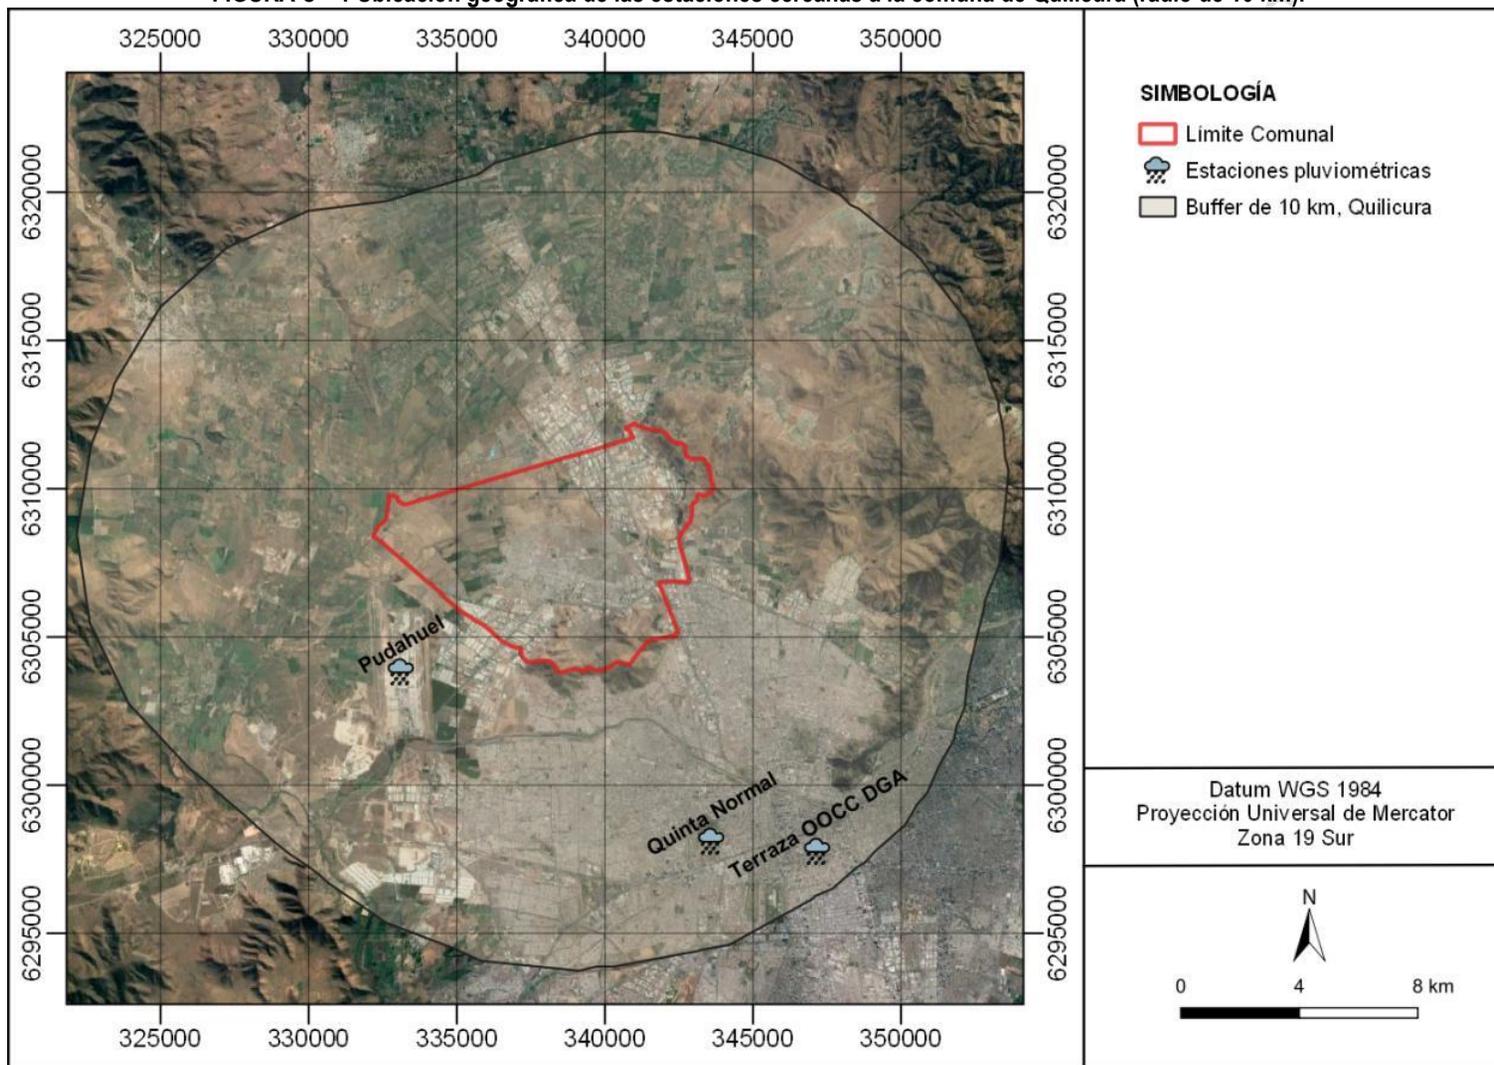
FIGURA C—1 Ubicación geográfica de las estaciones cercanas a la comuna de Quilicura (radio de 10 km).

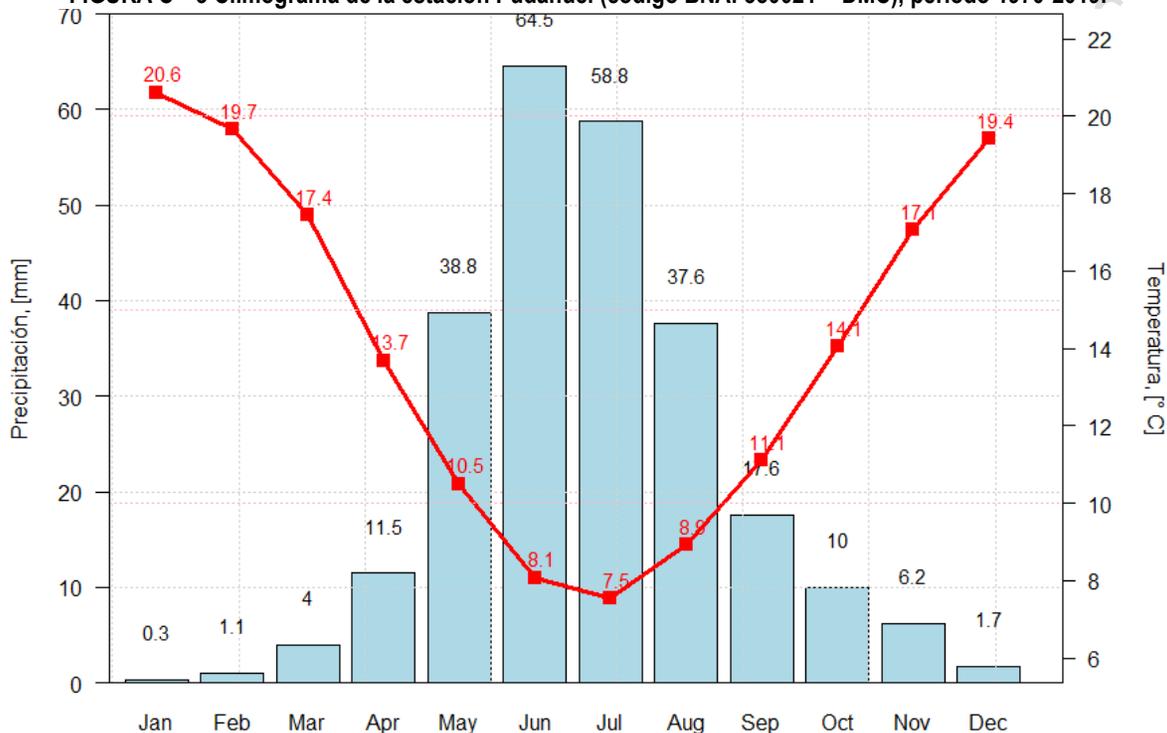
FIGURA C—3 Climograma de la estación Pudahuel (código BNA: 330021 – DMC), periodo 1970-2019.

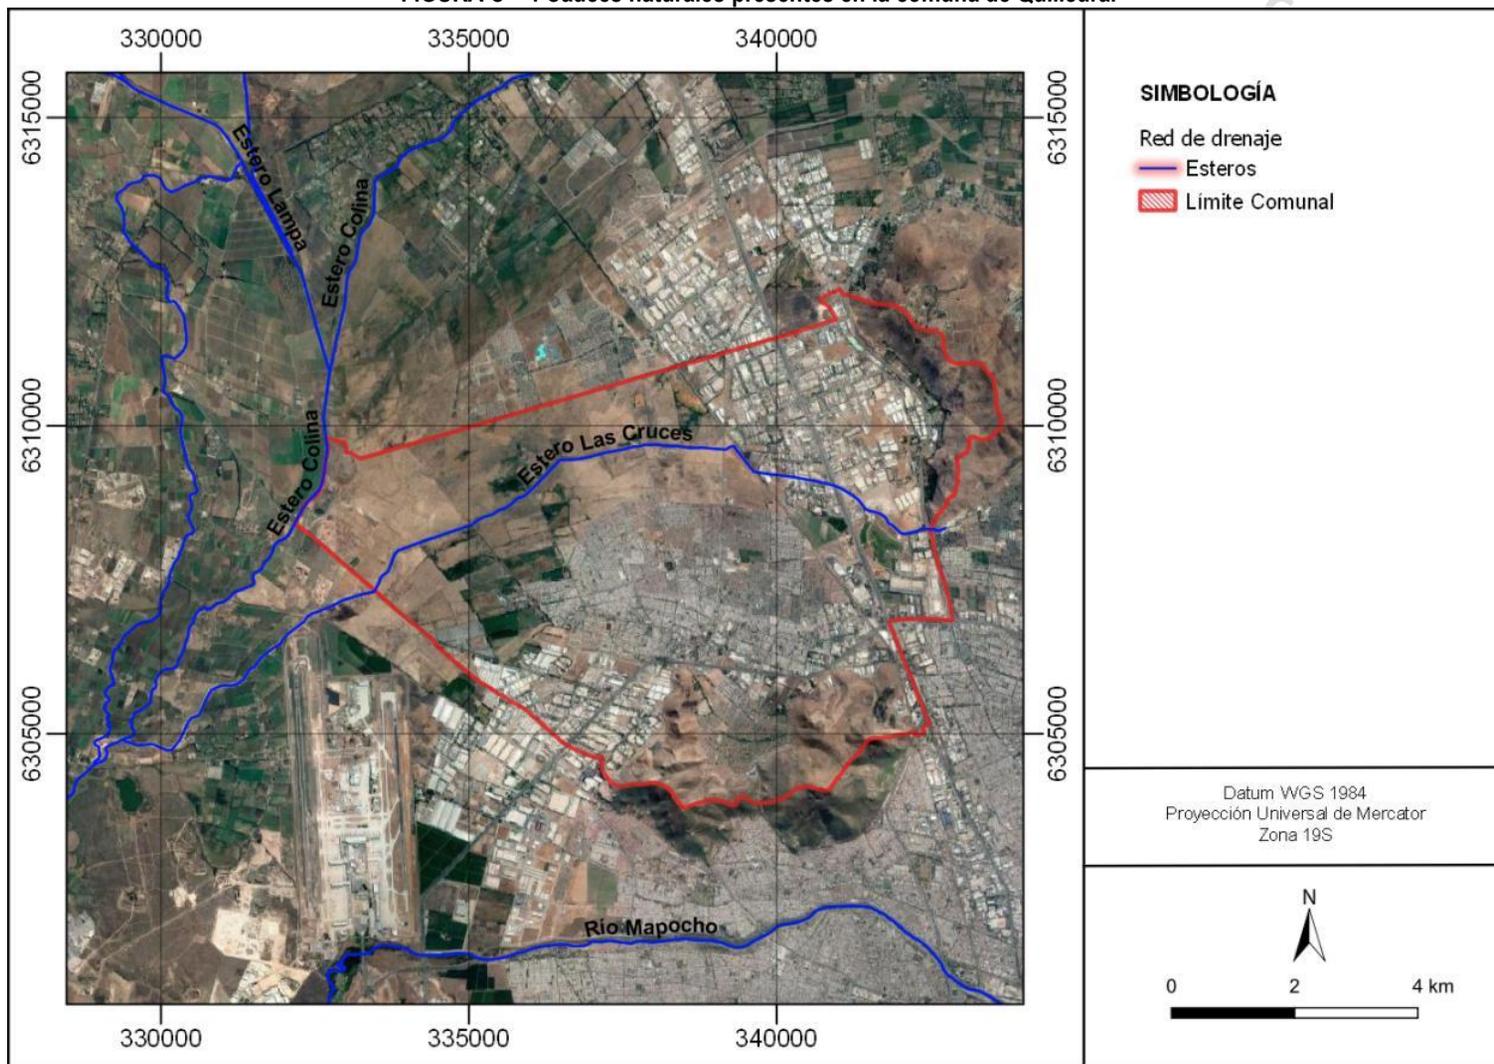
FIGURA C—4 Cauces naturales presentes en la comuna de Quilicura.

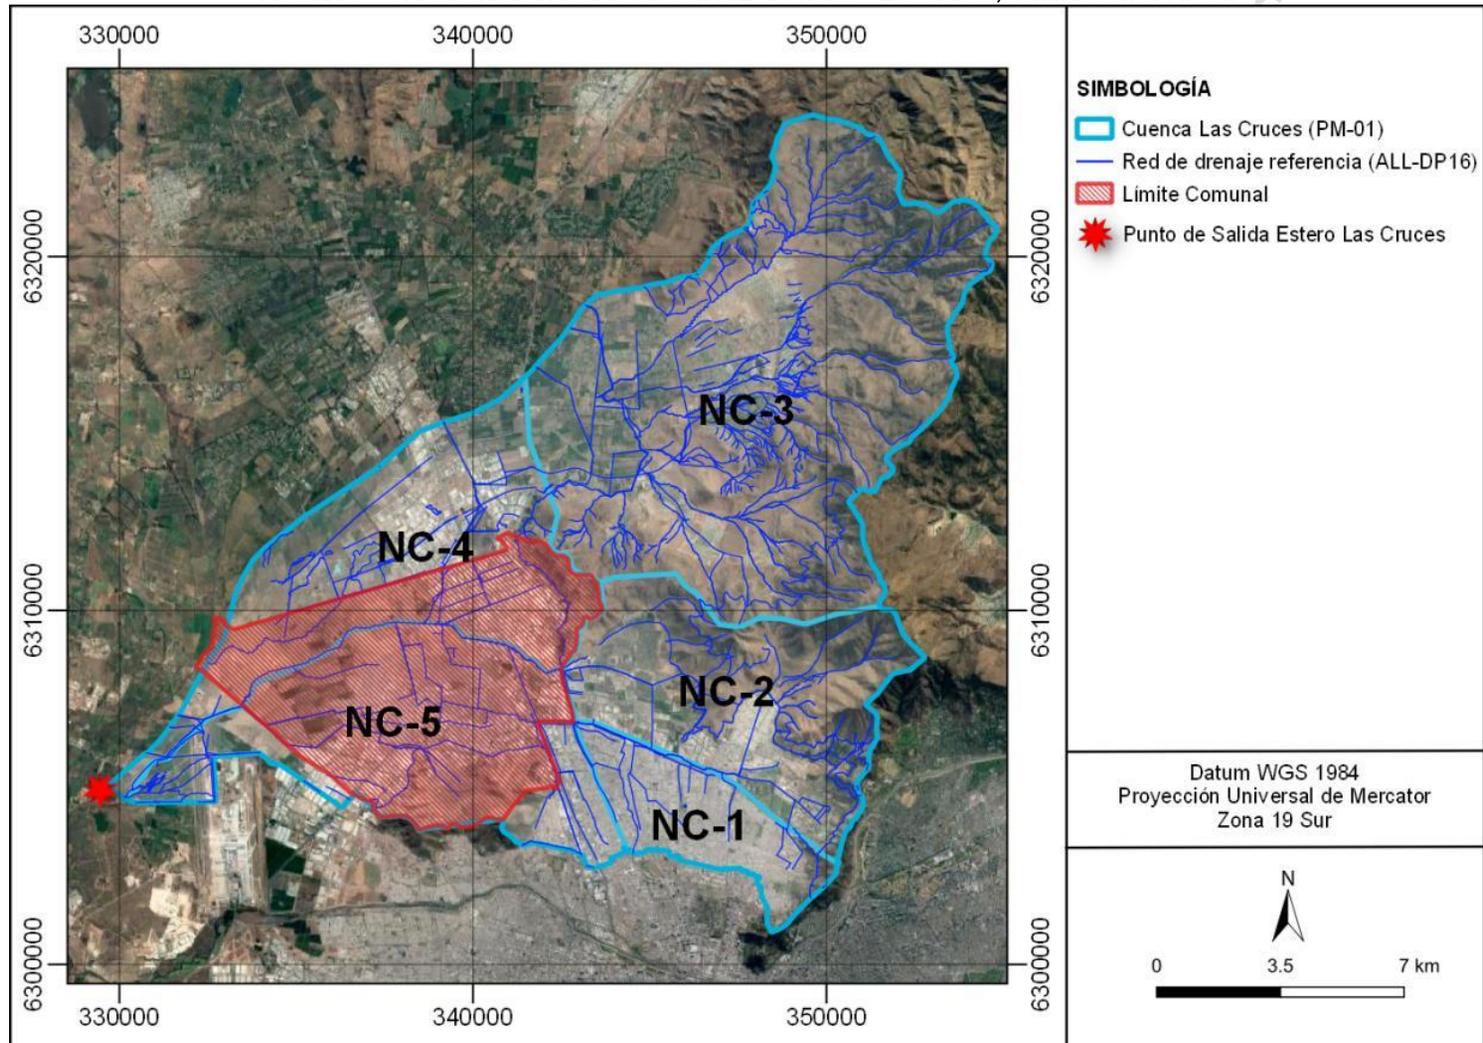
FIGURA C—5 Áreas tributarias ubicadas en la Zona Norte – Las Cruces, definidas en el PM-01.

Fuente: Elaboración propia, en base a estudio PM-01 (CADE-IDEPE, 2001): cuencas aportantes y áreas tributarias, y ALL-DP16 (AC Ingenieros, 2003): red de drenaje referencial (esteros, canales y colectores existentes y proyectados). Nota: NC-1 corresponde al sector Conchalí-Recoleta, NC-2 a Huechuraba, NC-3 a Chicureo, NC-4 a las Cruces Norte y NC-5 a Las Cruces Sur.

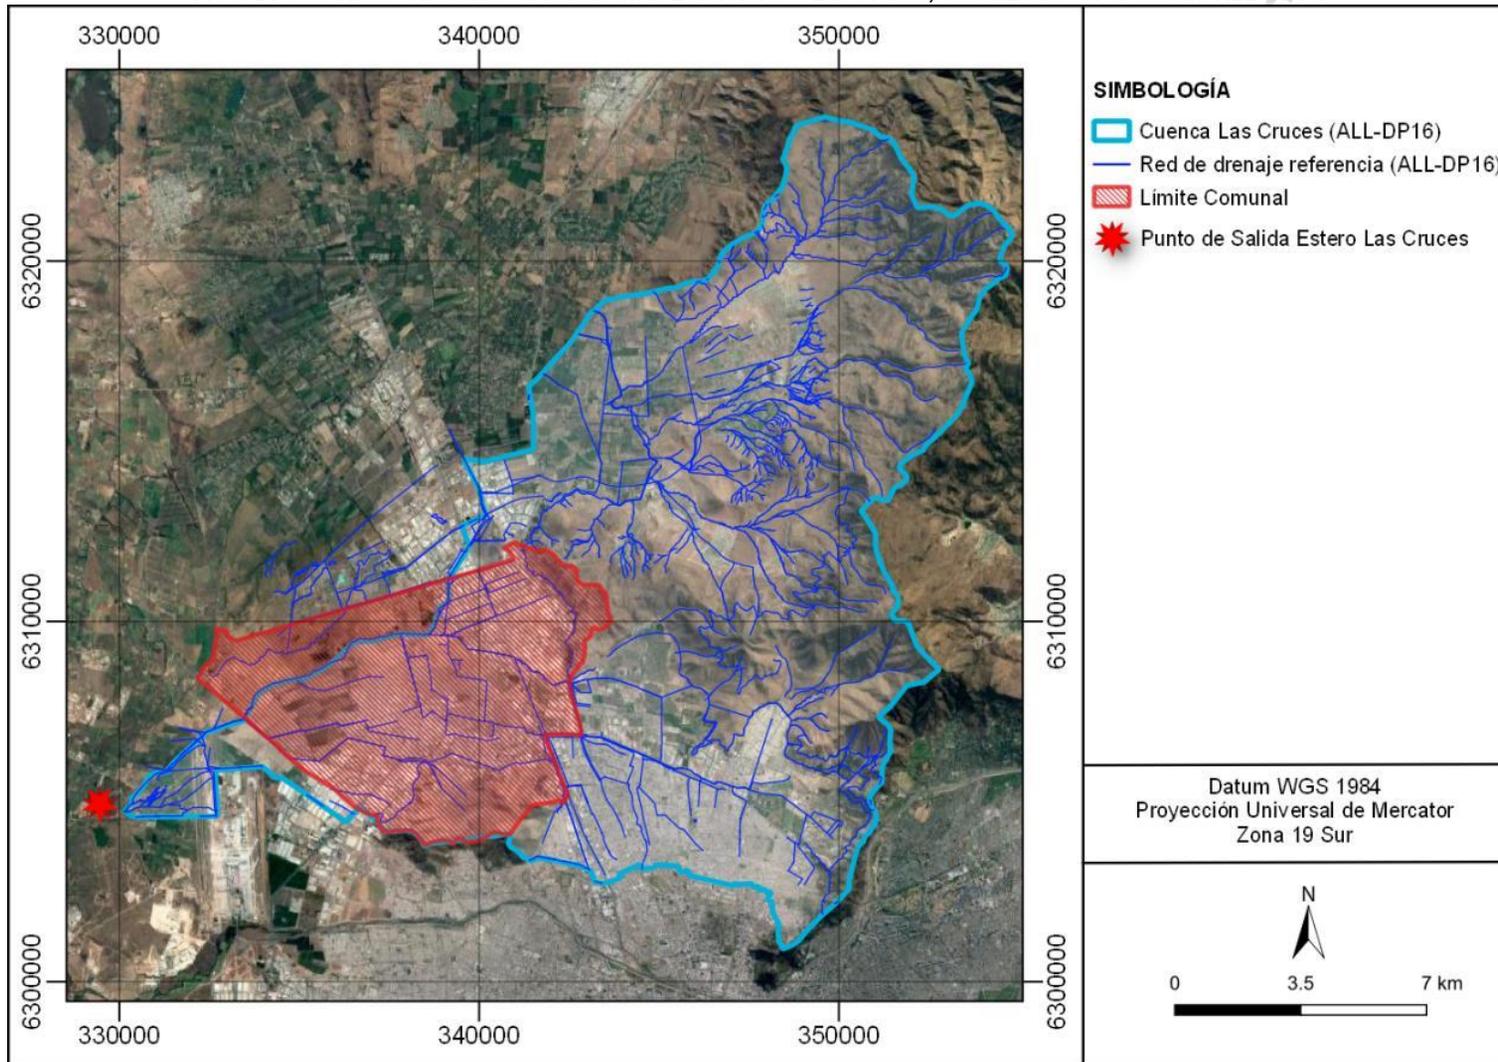
FIGURA C—6 Áreas tributarias ubicadas en la Zona Norte – Las Cruces, actualizadas en el estudio ALL-DP16.

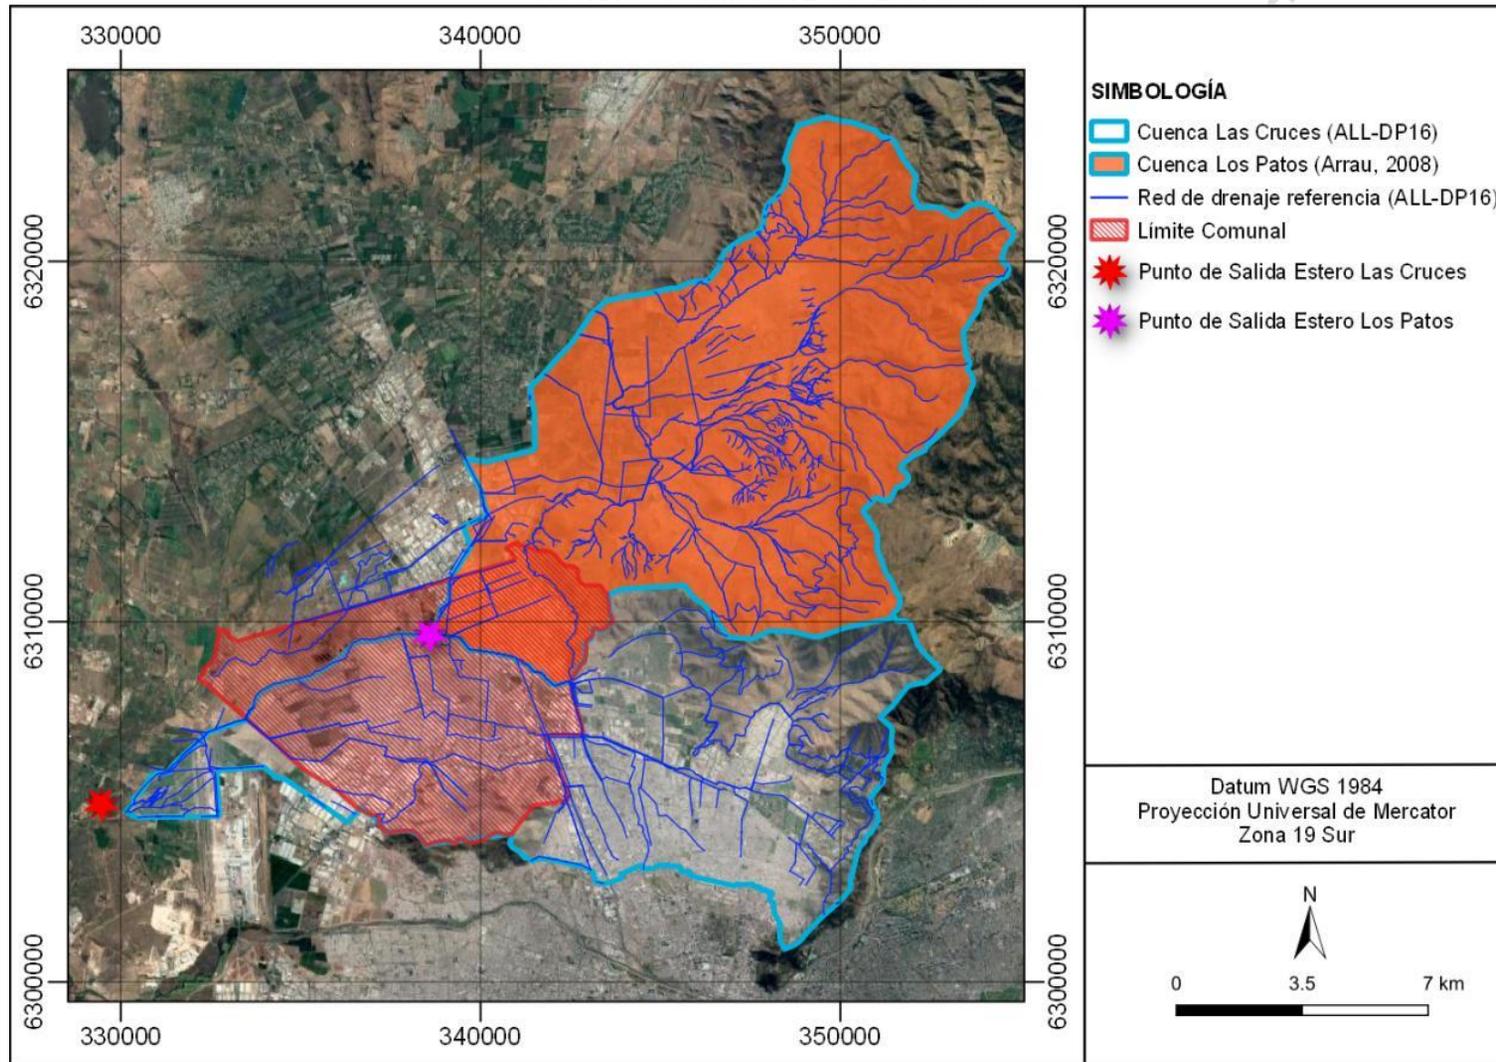
FIGURA C—7 Cuenca del Estero Los Patos.

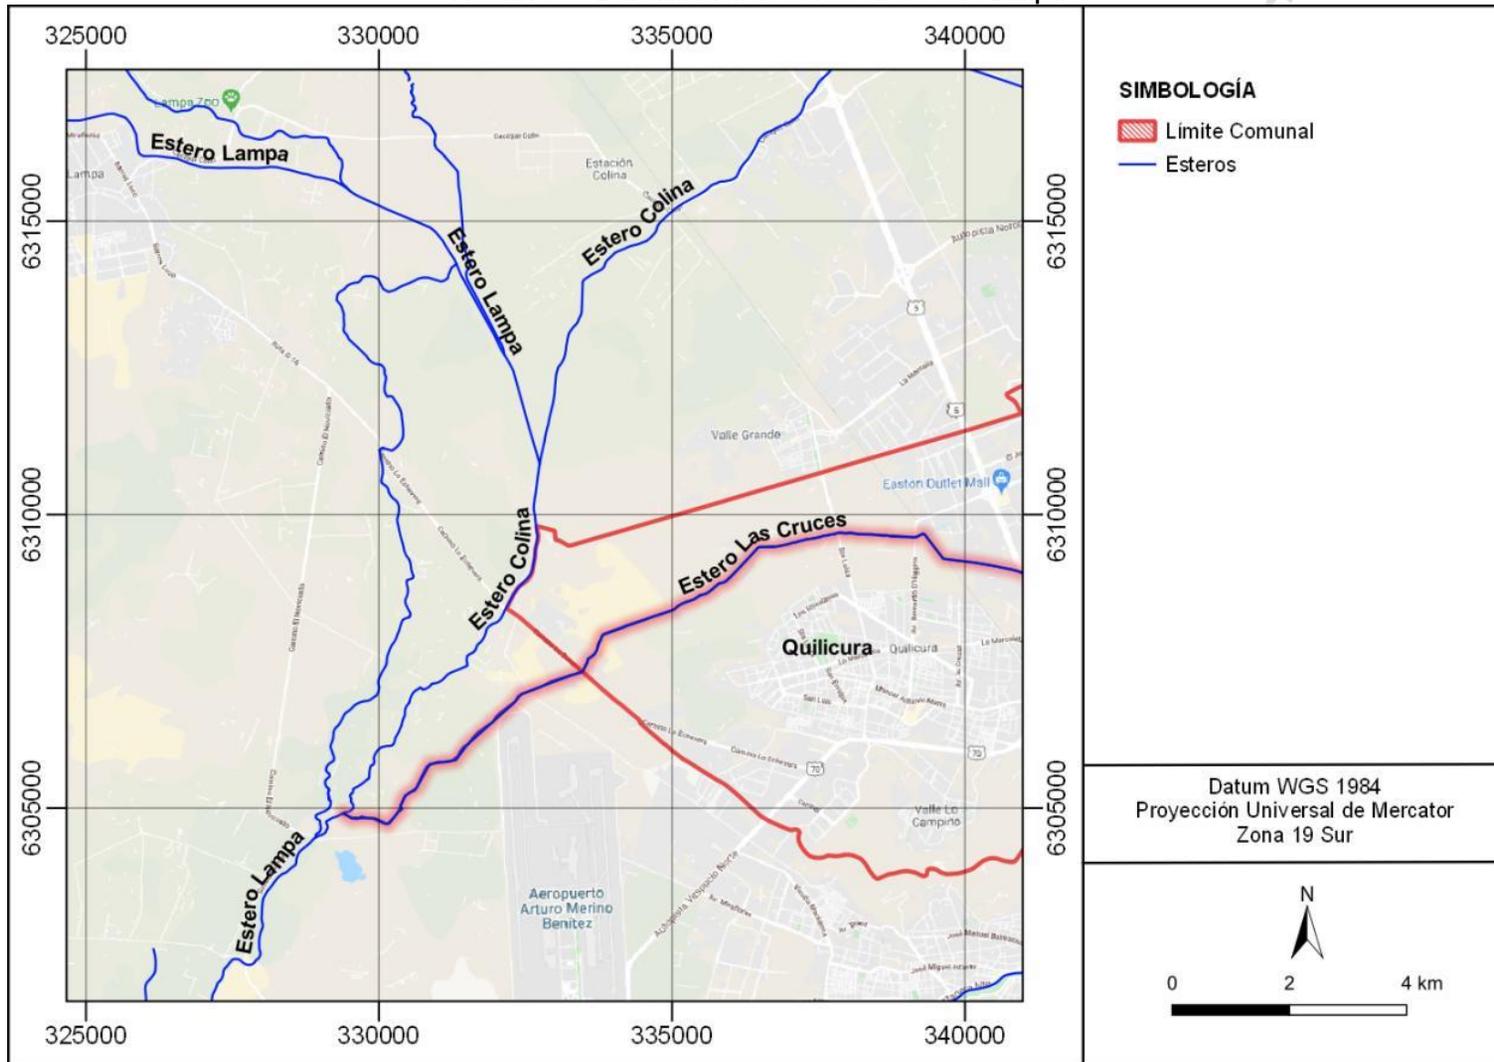
FIGURA C—8 Denominación de cauces en el estero Lampa.

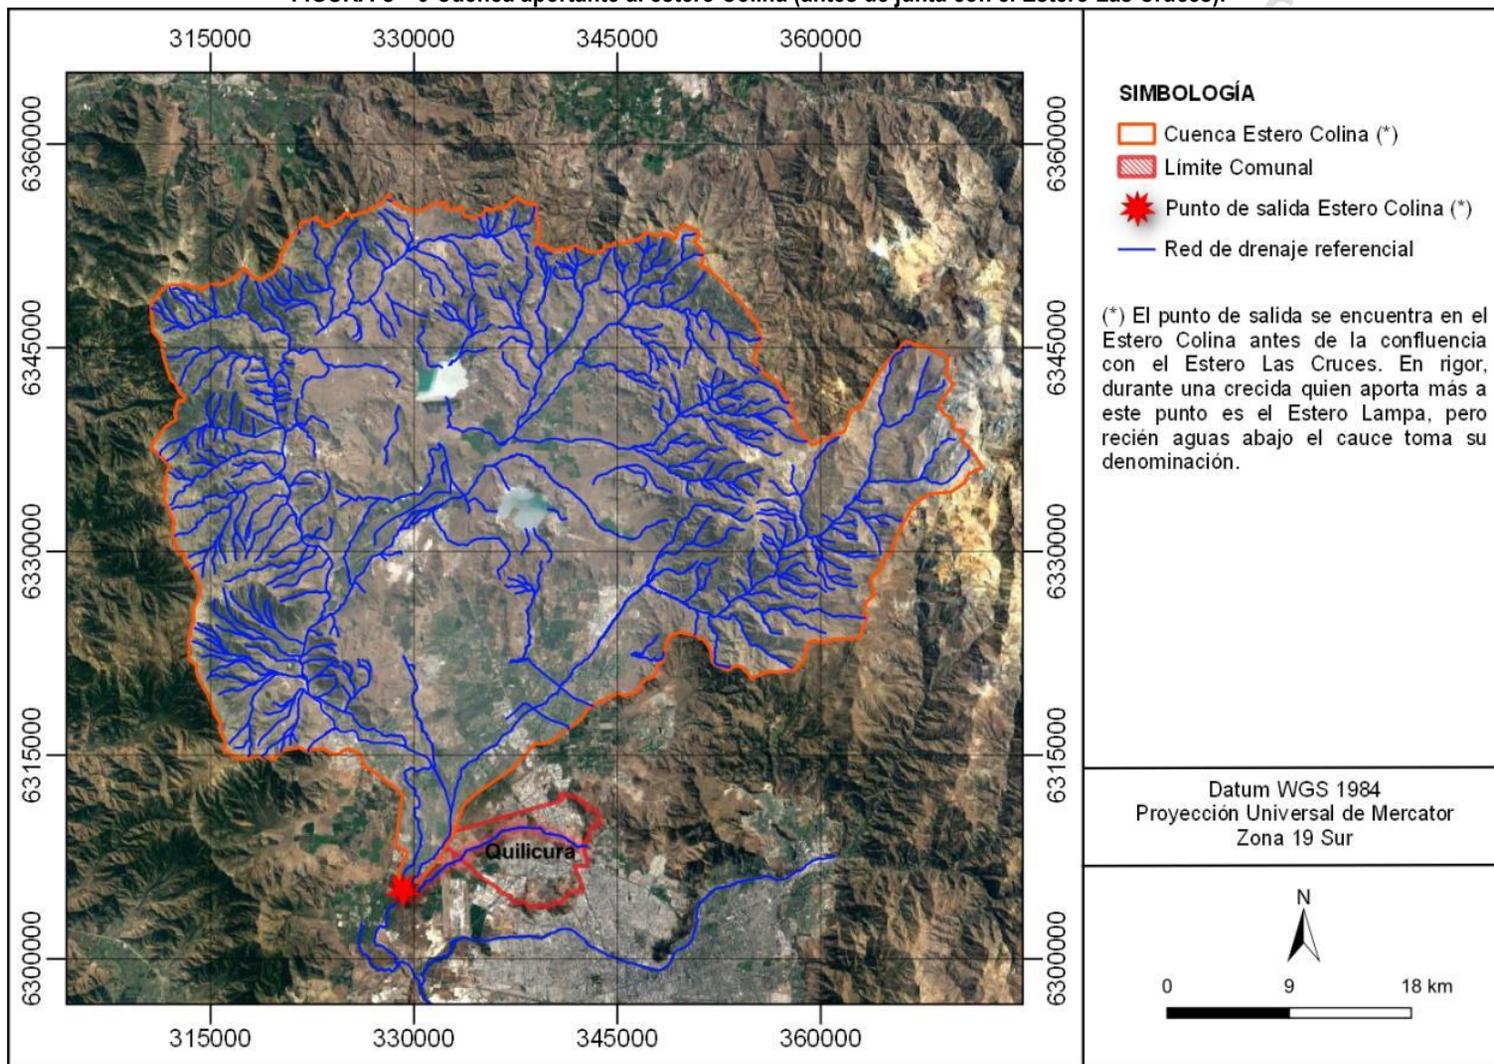
FIGURA C—9 Cuenca aportante al estero Colina (antes de junta con el Estero Las Cruces).

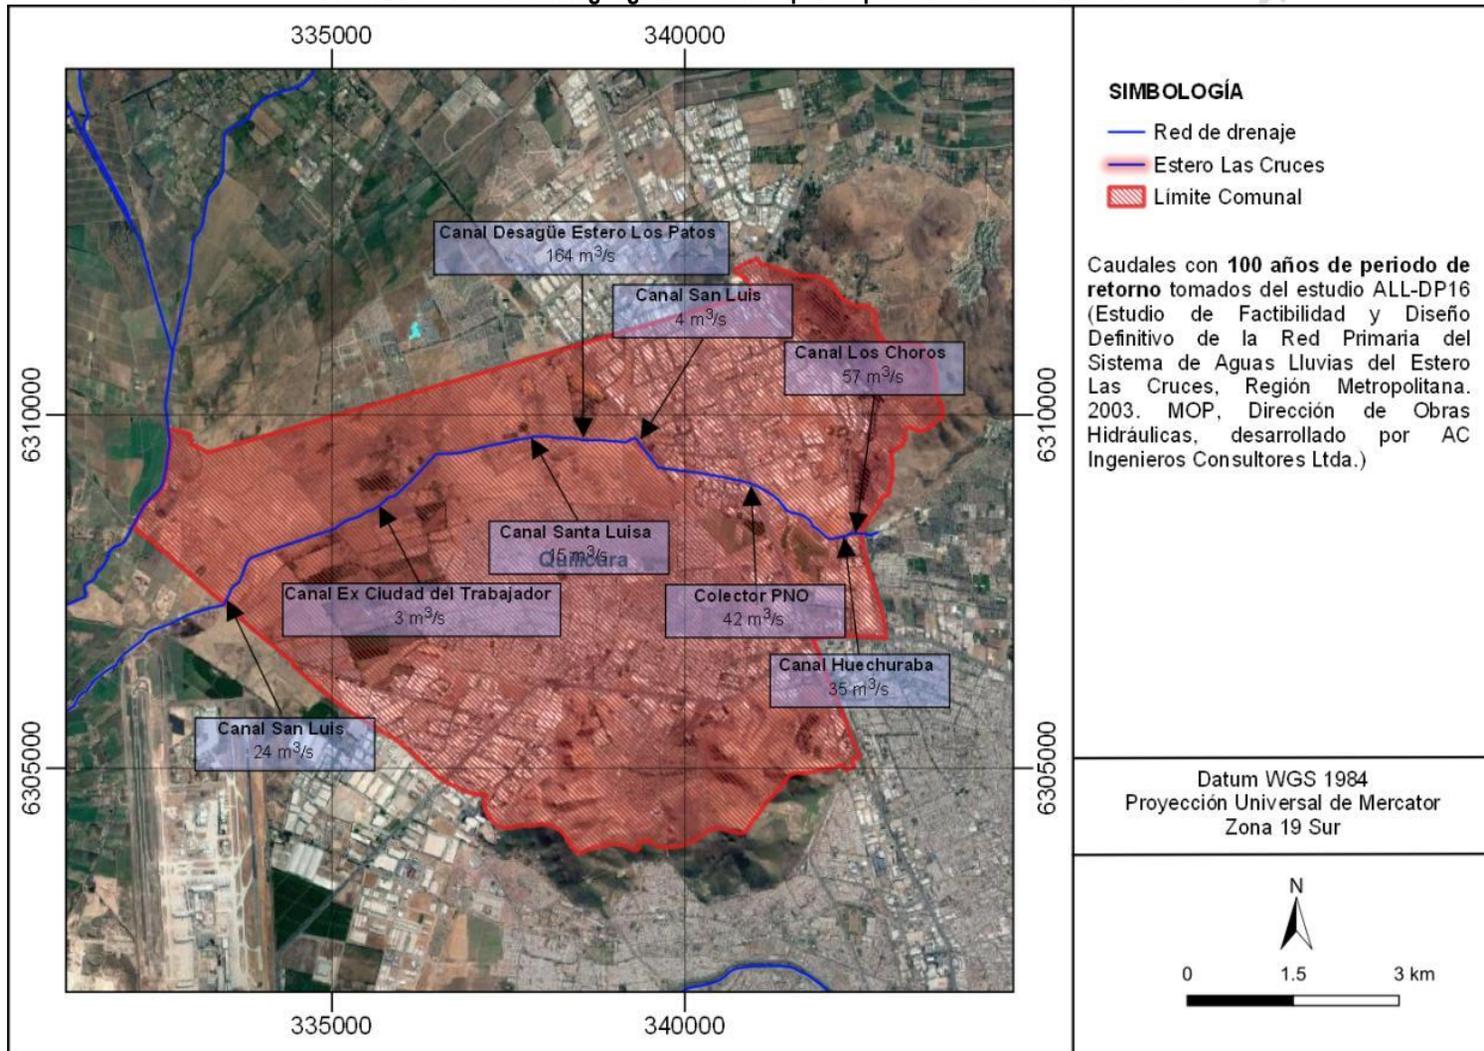
FIGURA C—10 Ubicación geográfica de los aportes parciales al estero Las Cruces.

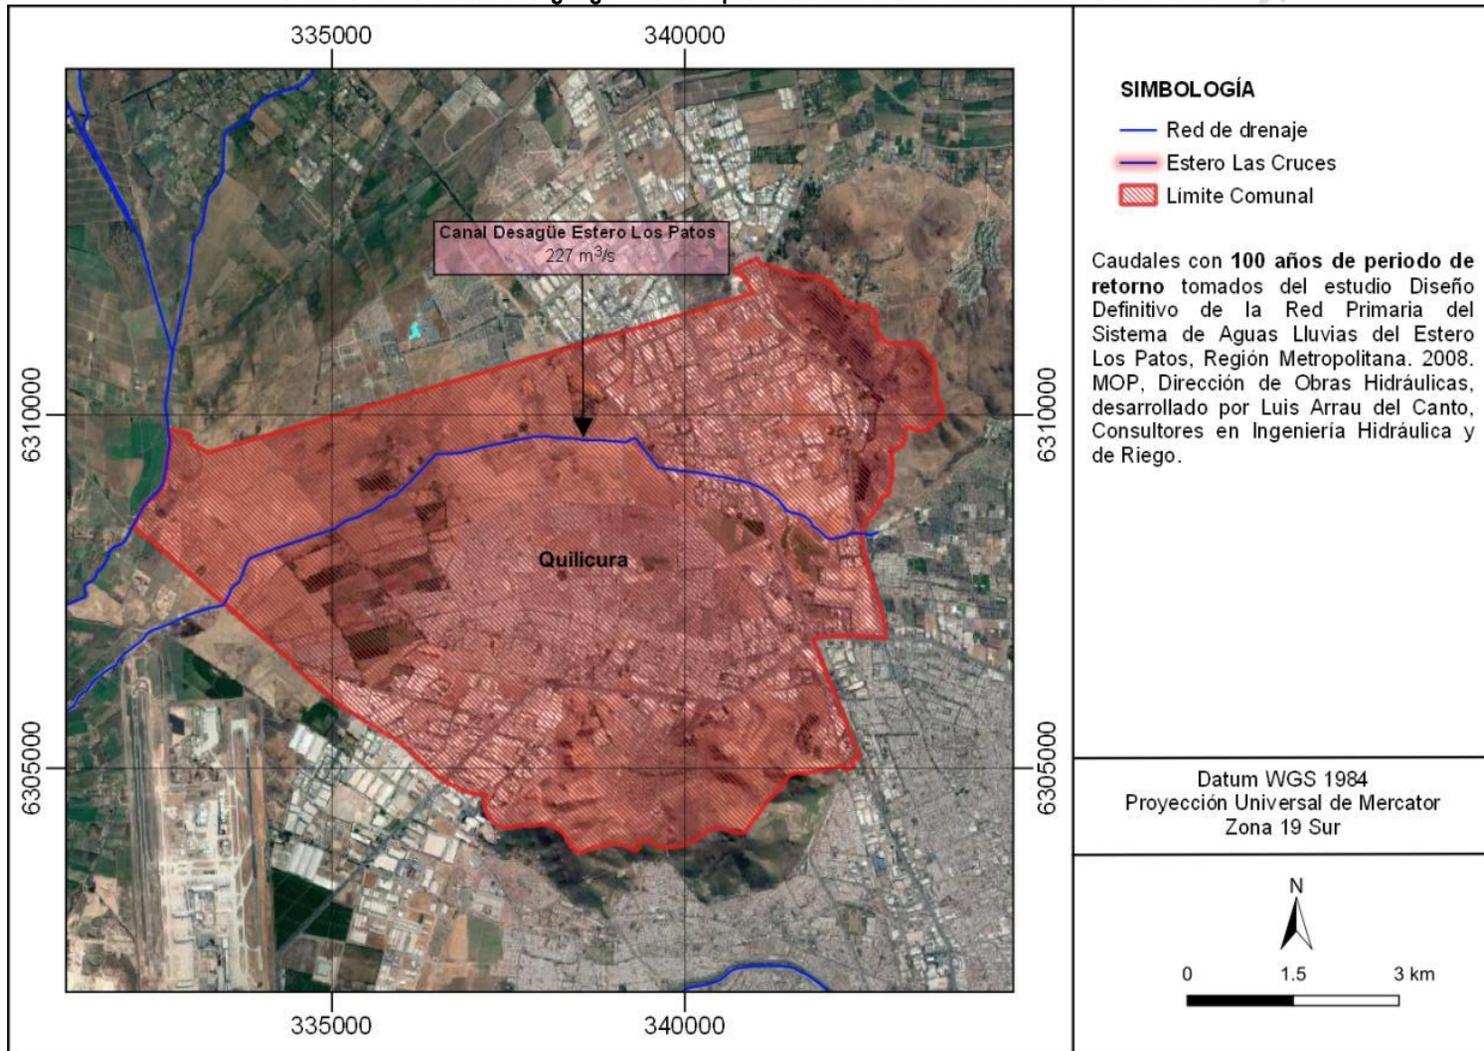
FIGURA C—11 Ubicación geográfica del aporte del estero Los Patos al estero Las Cruces.

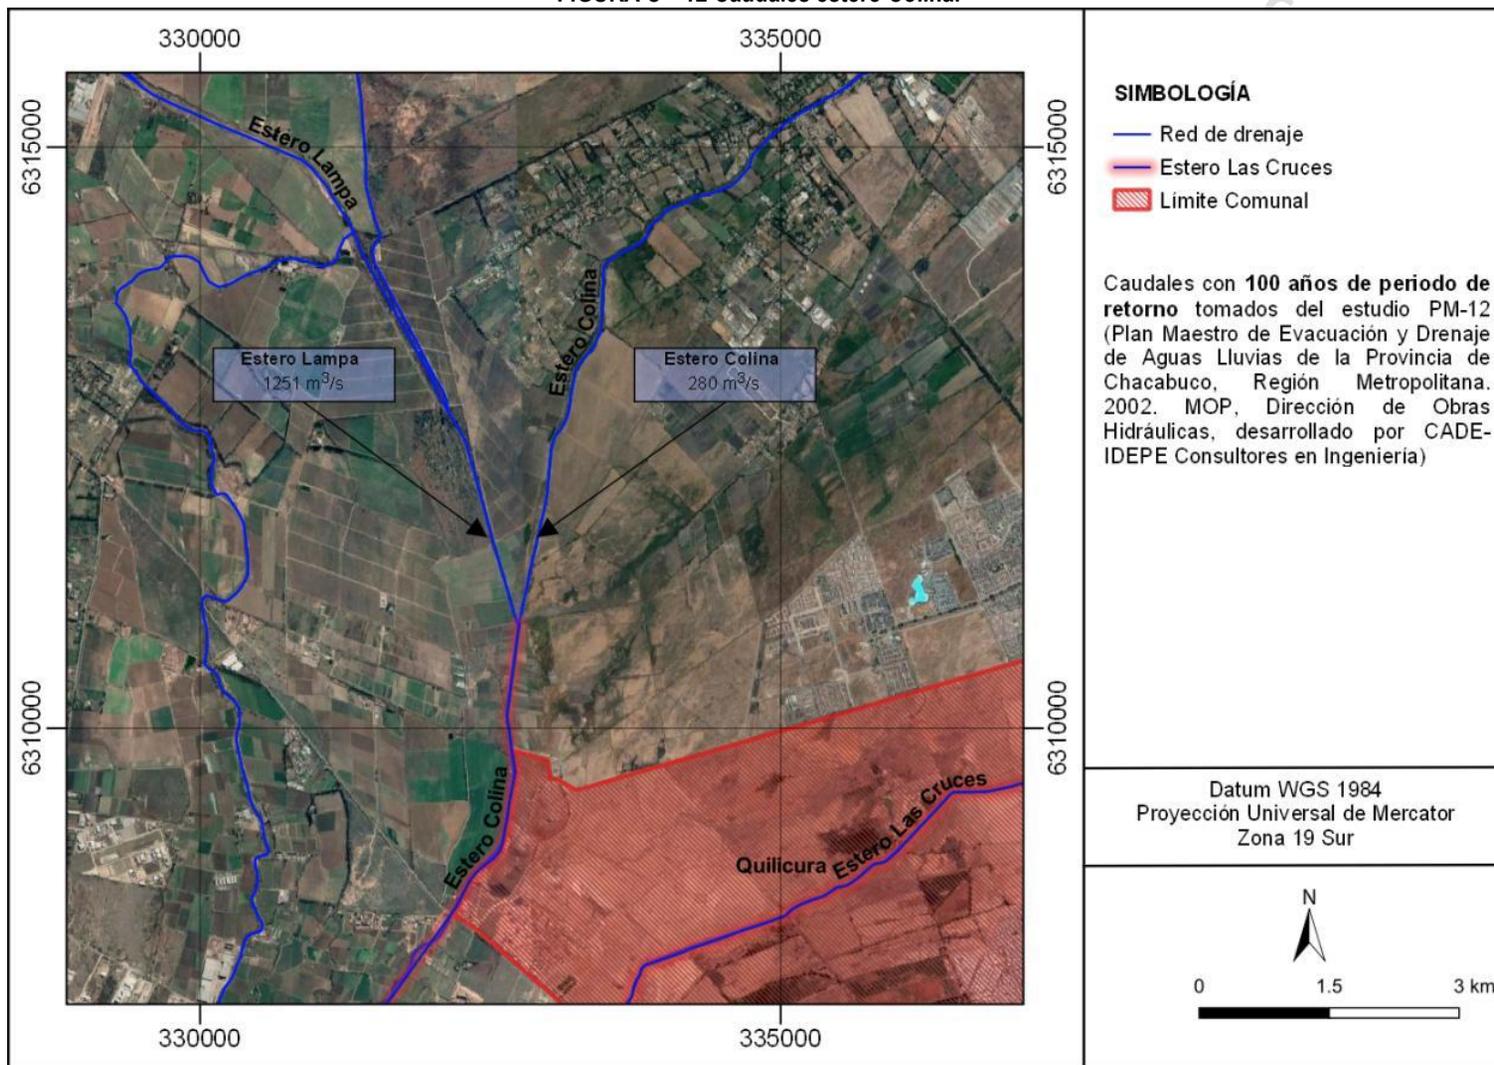
FIGURA C—12 Caudales estero Colina.

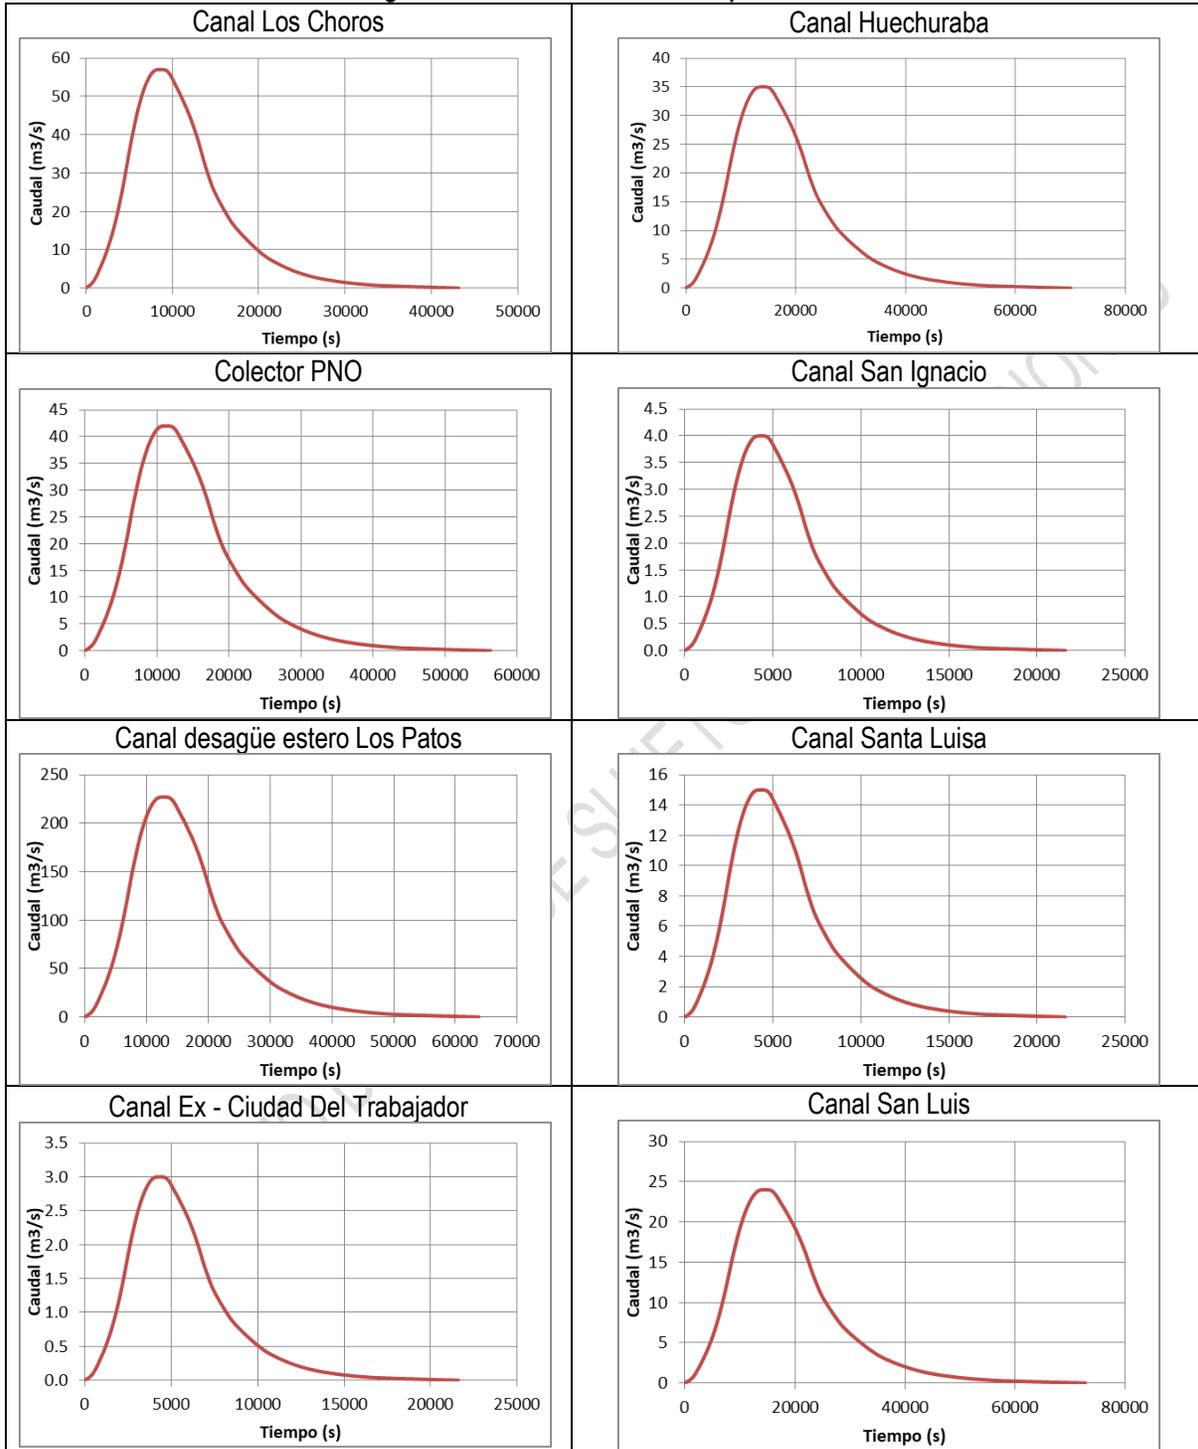
CUADRO C—6 Hidrogramas de crecida considerados para la modelación hidráulica.

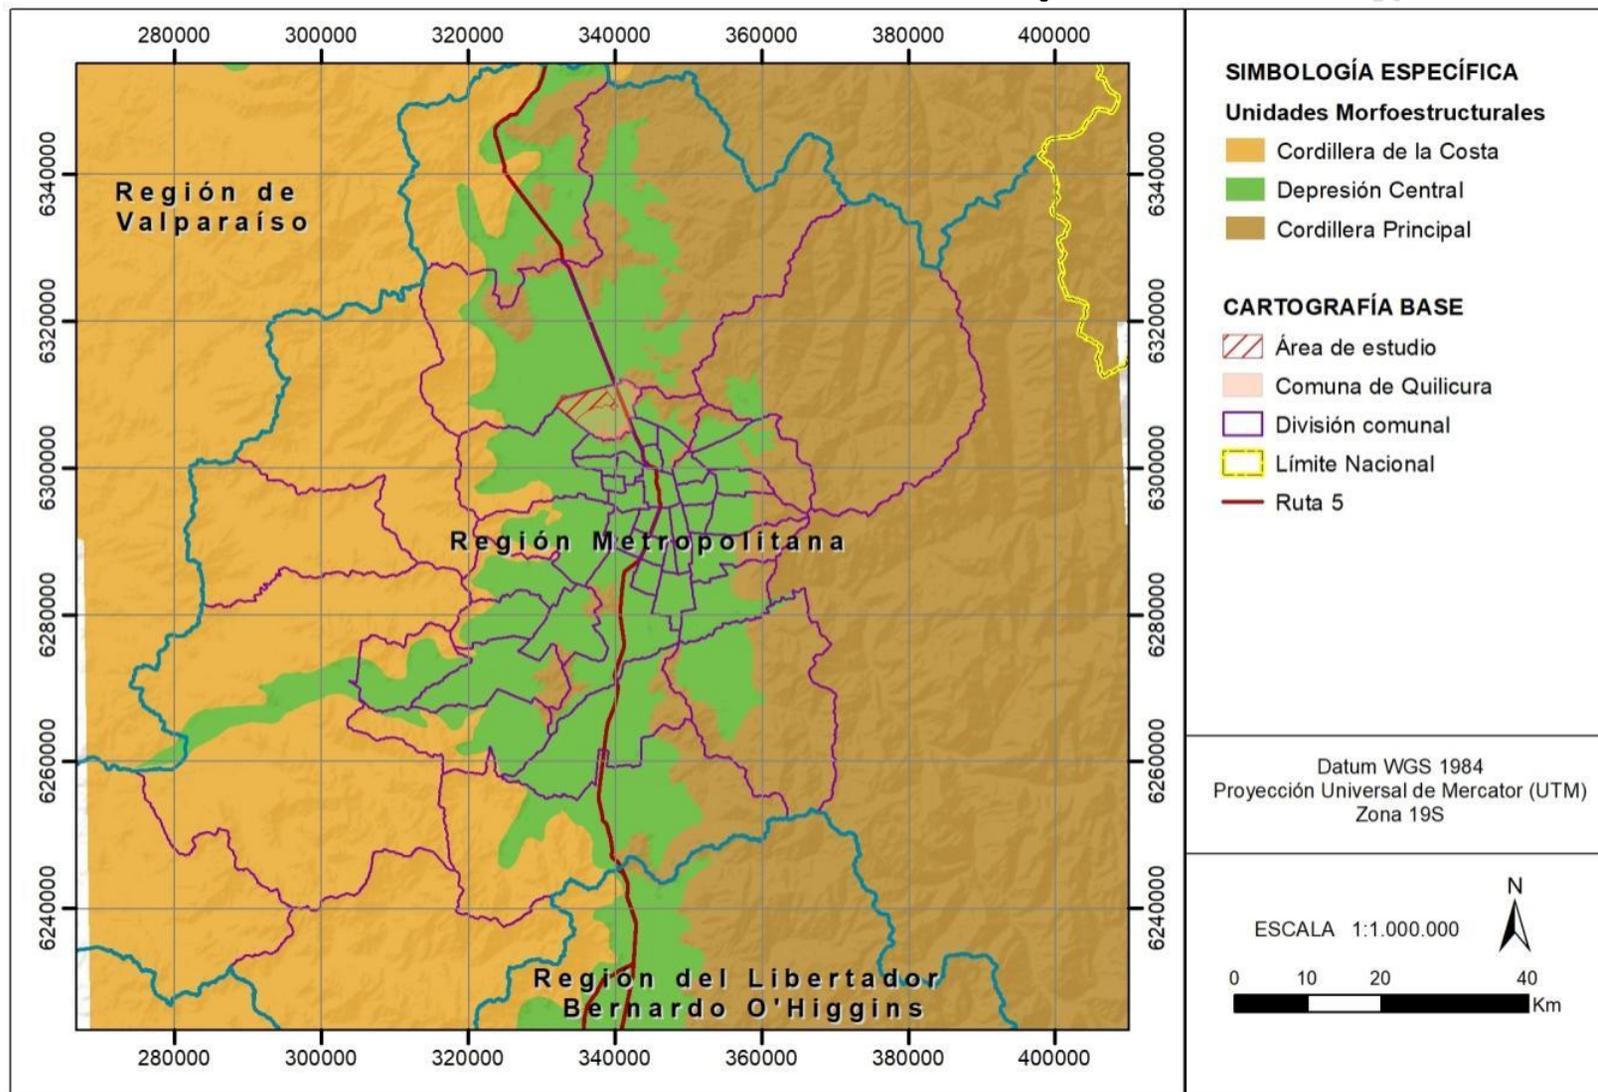
FIGURA C—15 Unidades morfoestructurales a escala regional 1:1.000.000.

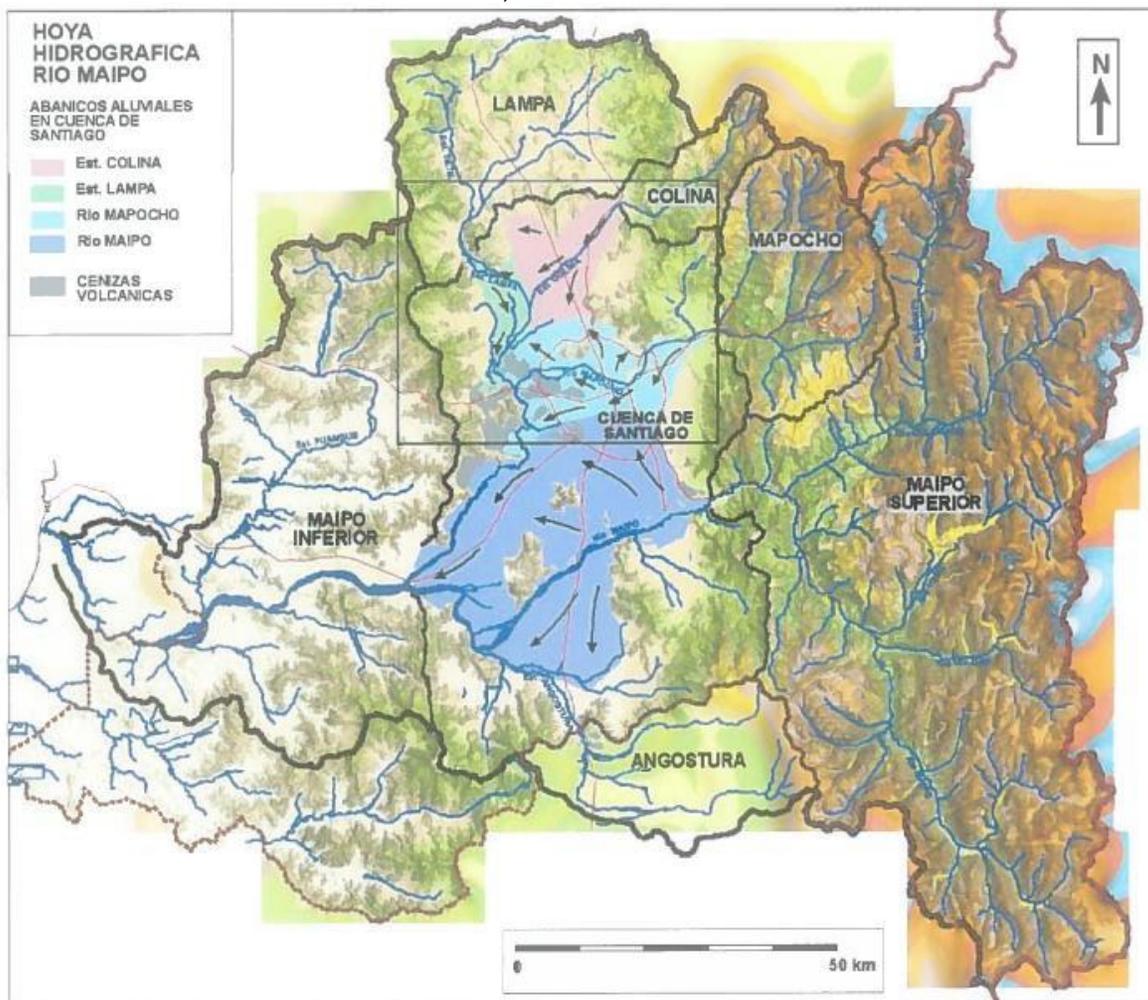
FIGURA C—16 Abanicos aluviales de la Hoya Hidrográfica del Río Maipo, Región Metropolitana. Al norte se enmarca la zona norte de la cuenca, donde se ubica el área de estudio.
