ESTUDIO “DIAGNÓSTICO E IMAGEN OBJETIVO ACTUALIZACIÓN PLAN REGULADOR COMUNAL DE QUILICURA” REGIÓN METROPOLITANA DE SANTIAGO

ANEXO 1:
DIAGNOSTICO DE ESTUDIO DE RIESGOS Y PROTECCIÓN AMBIENTAL - PARTE 1

REVISIÓN 2.1
MAYO 2020

**ESTUDIO DE RIESGOS Y PROTECCIÓN
AMBIENTAL**

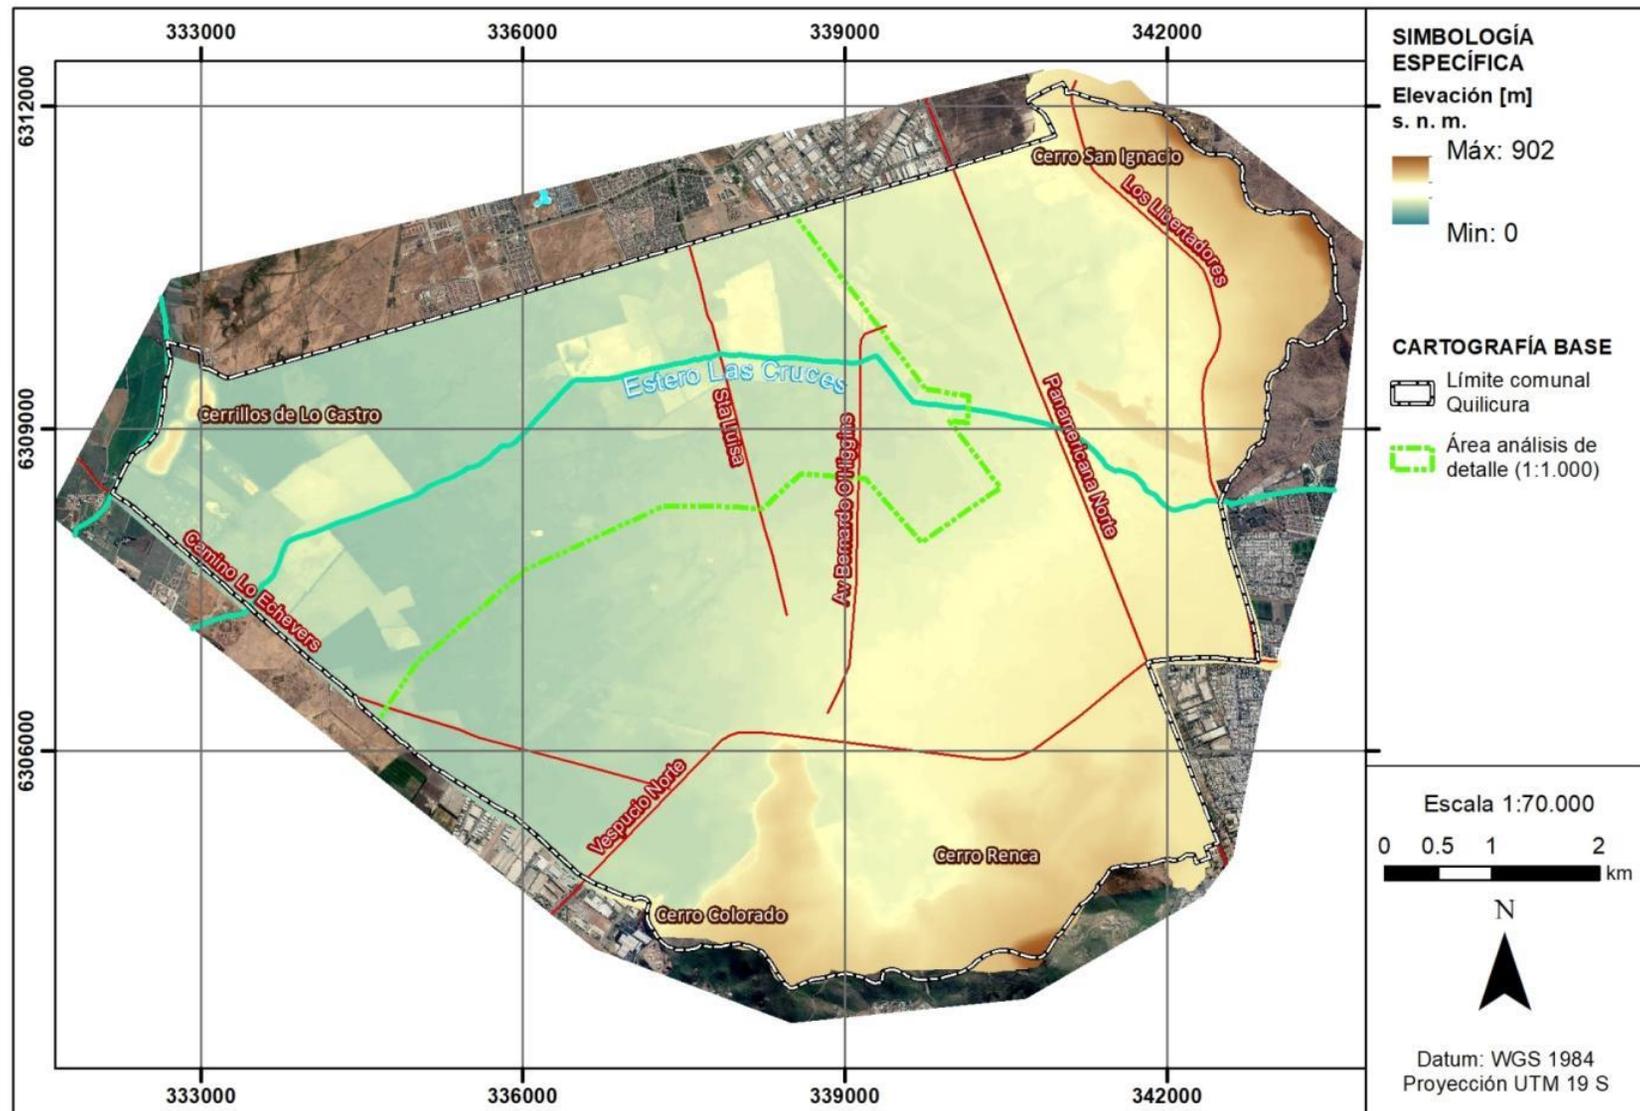
FIGURA C—17 Carta morfométrica de elevaciones en metros sobre el nivel del mar.

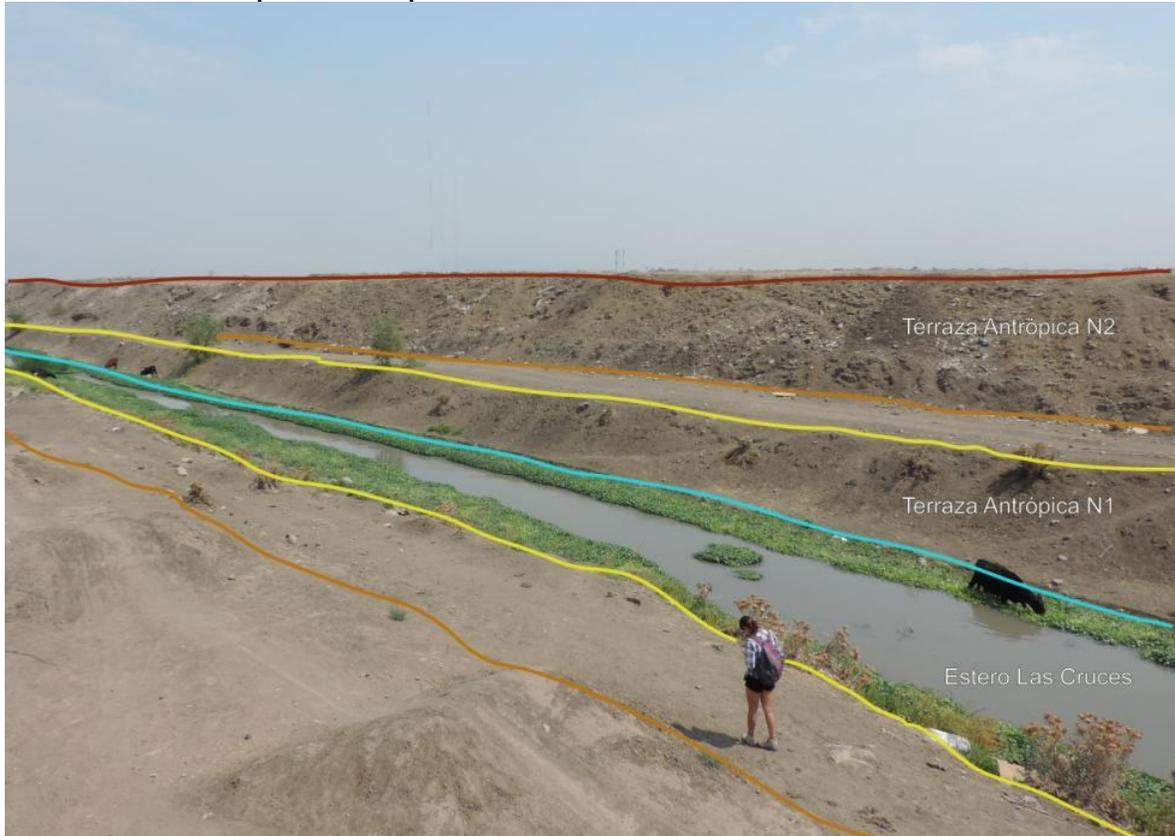
FIGURA C—19 Depósitos antrópicos de relleno sobre el nivel del cauce del Estero Las Cruces.

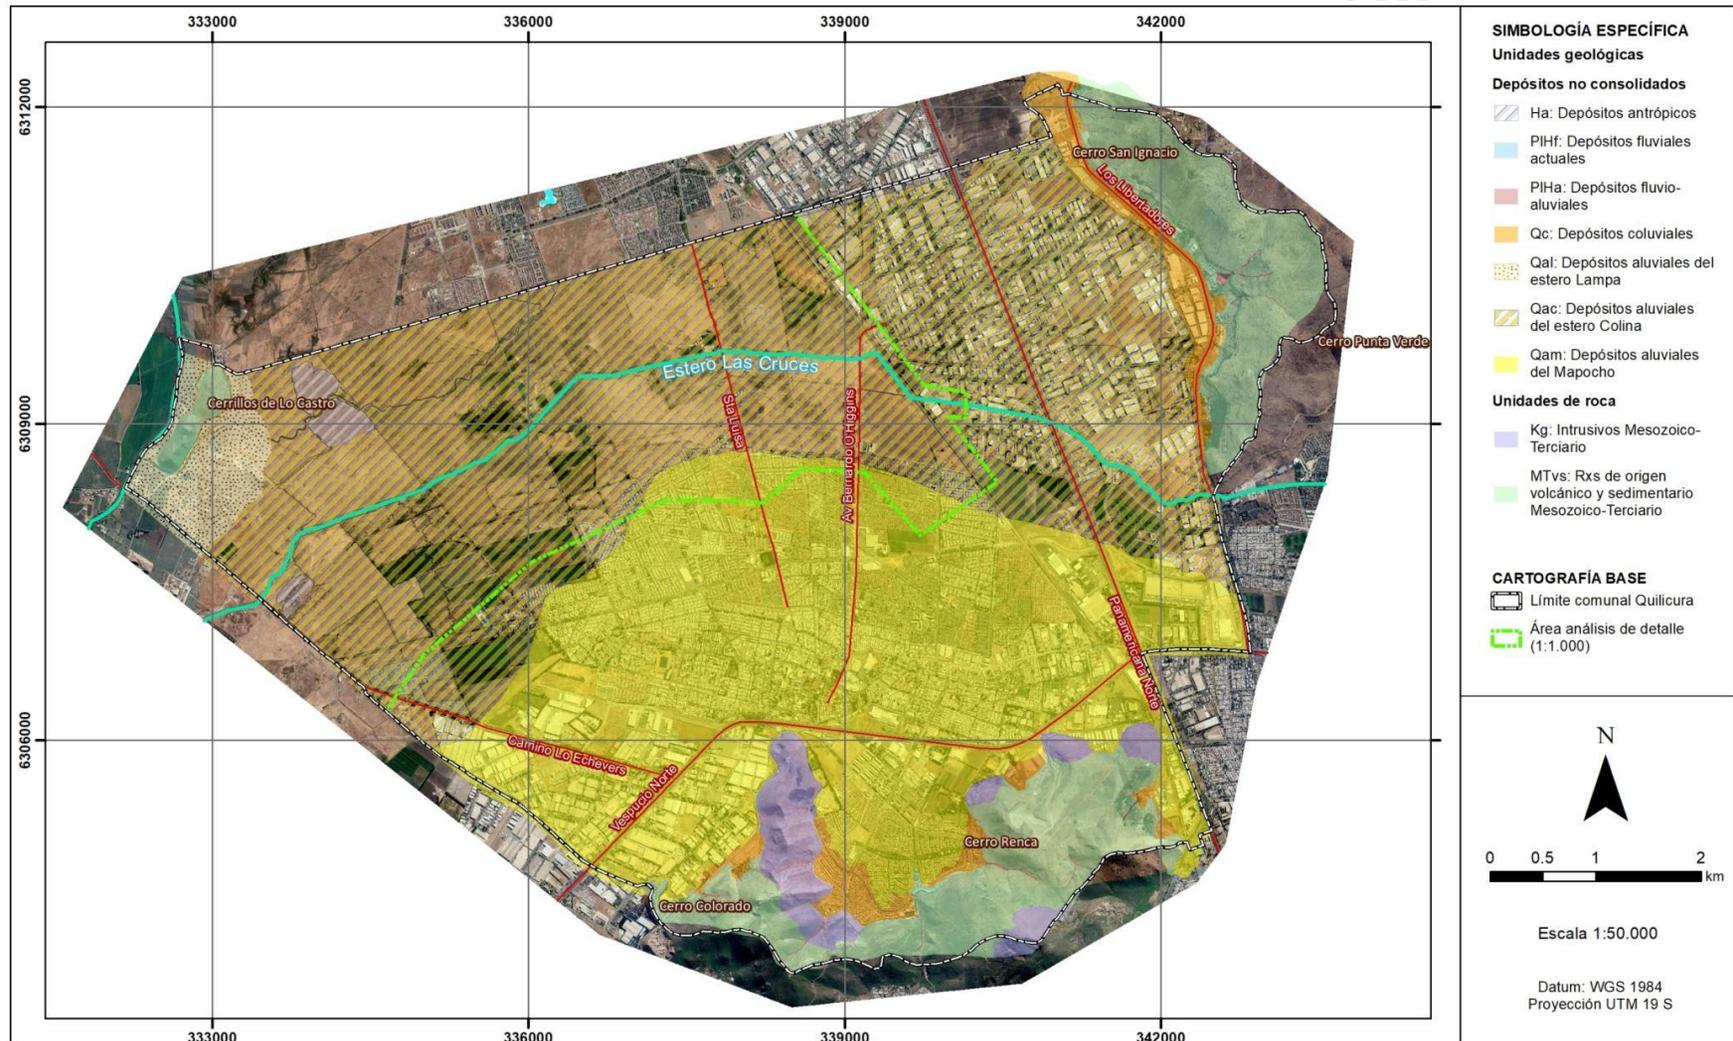
FIGURA C—20 Mapa geológico del área de estudio a escala gráfica 1:50.000.

A continuación se ilustran en escala gráfica 1:50.000 (FIGURA C—20) las unidades geológicas descritas en el área comunal. Estas fueron mapeadas a escala 1:1.000 en el área de detalle y 1:5.000 en el resto del área comunal.

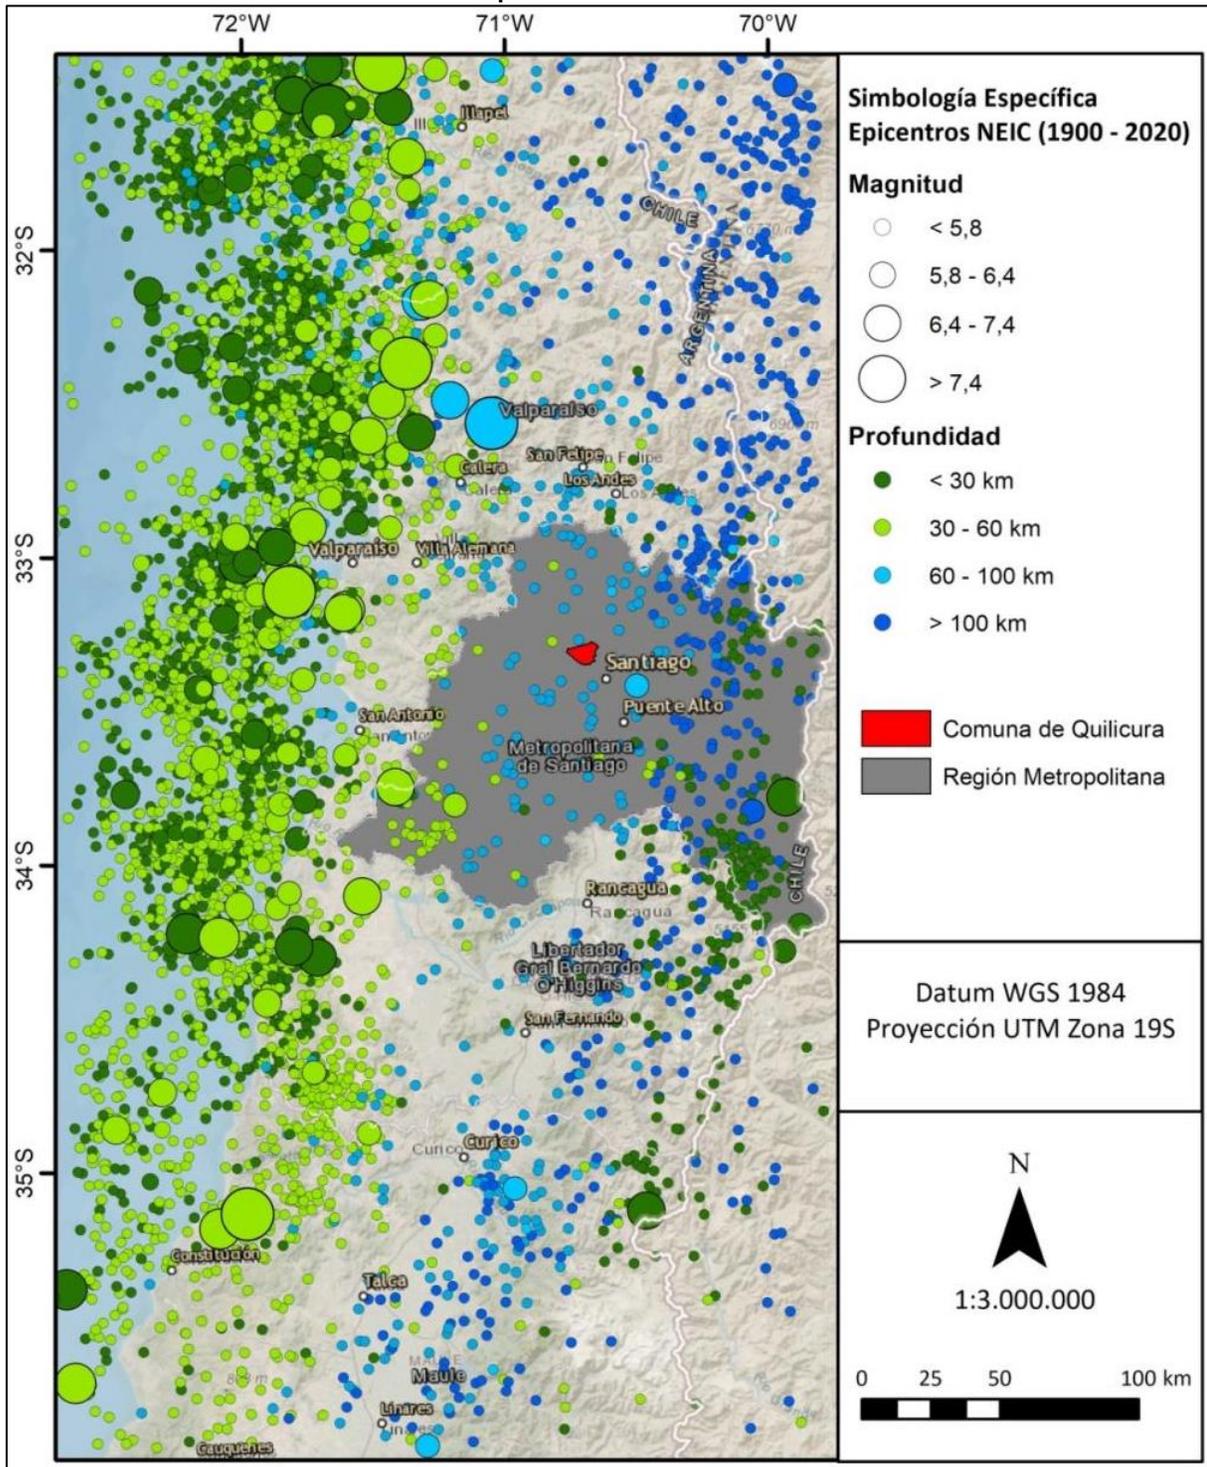
FIGURA C—23 Mapa de eventos sísmicos ocurridos entre 1900 y 2020 entre los 31° y 36°S aproximadamente.

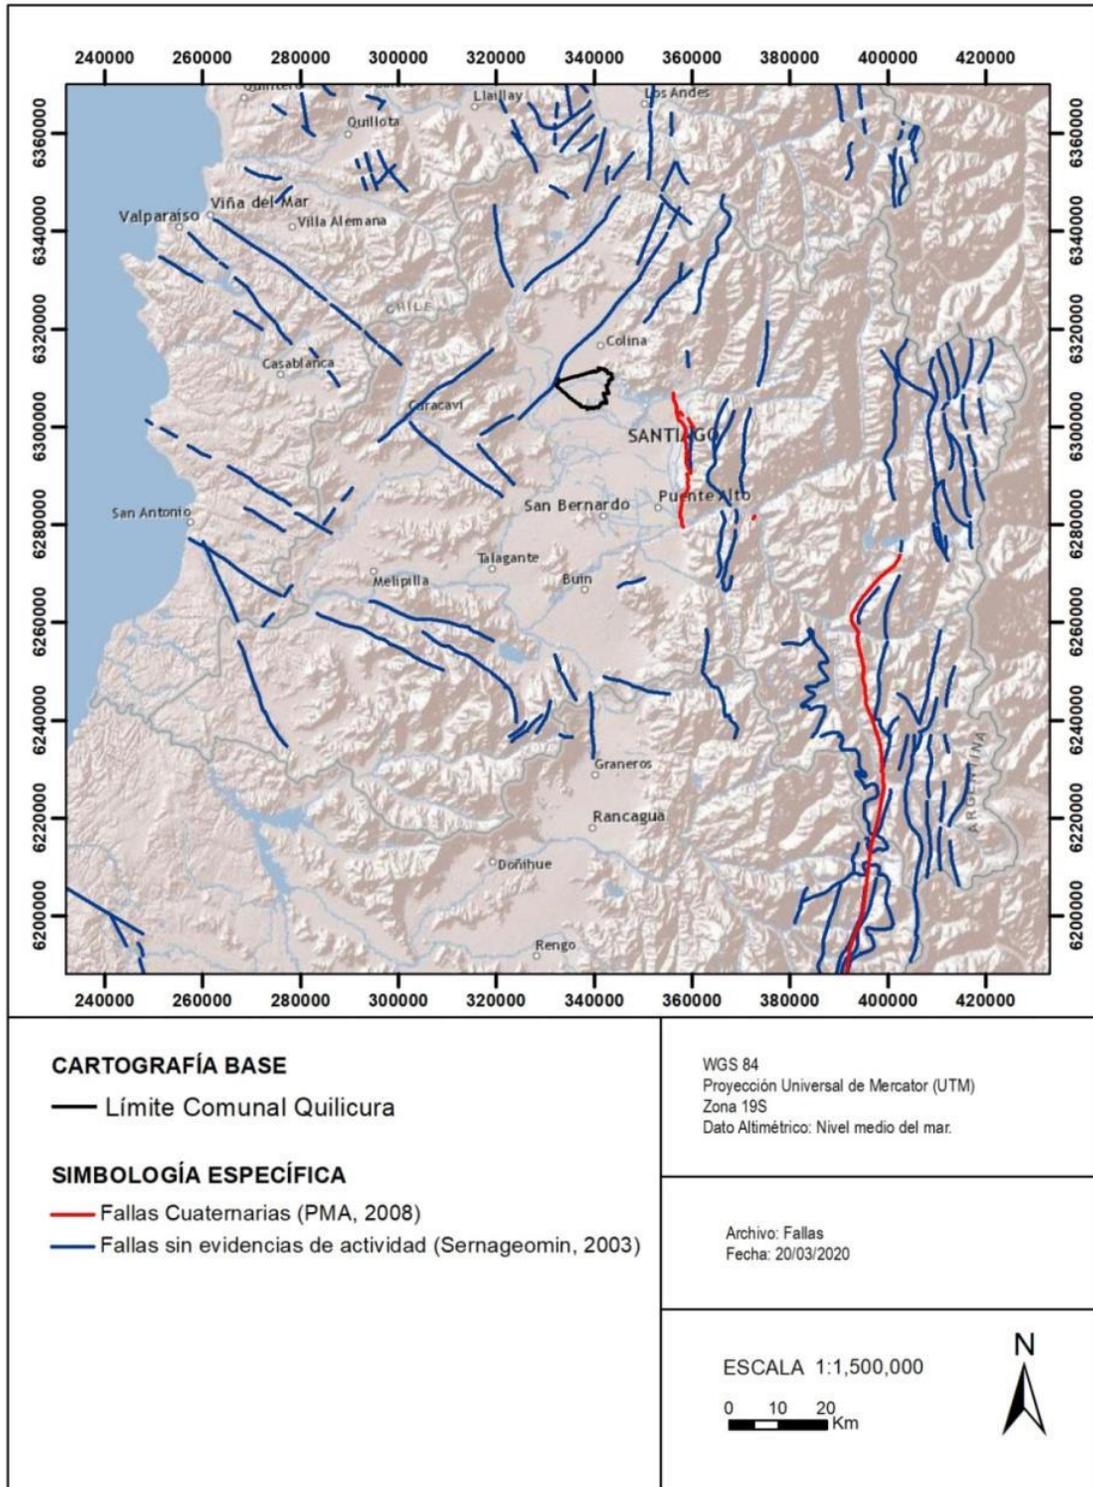
FIGURA C—24 Mapa de fallas activas y posiblemente activas en torno al área de estudio.

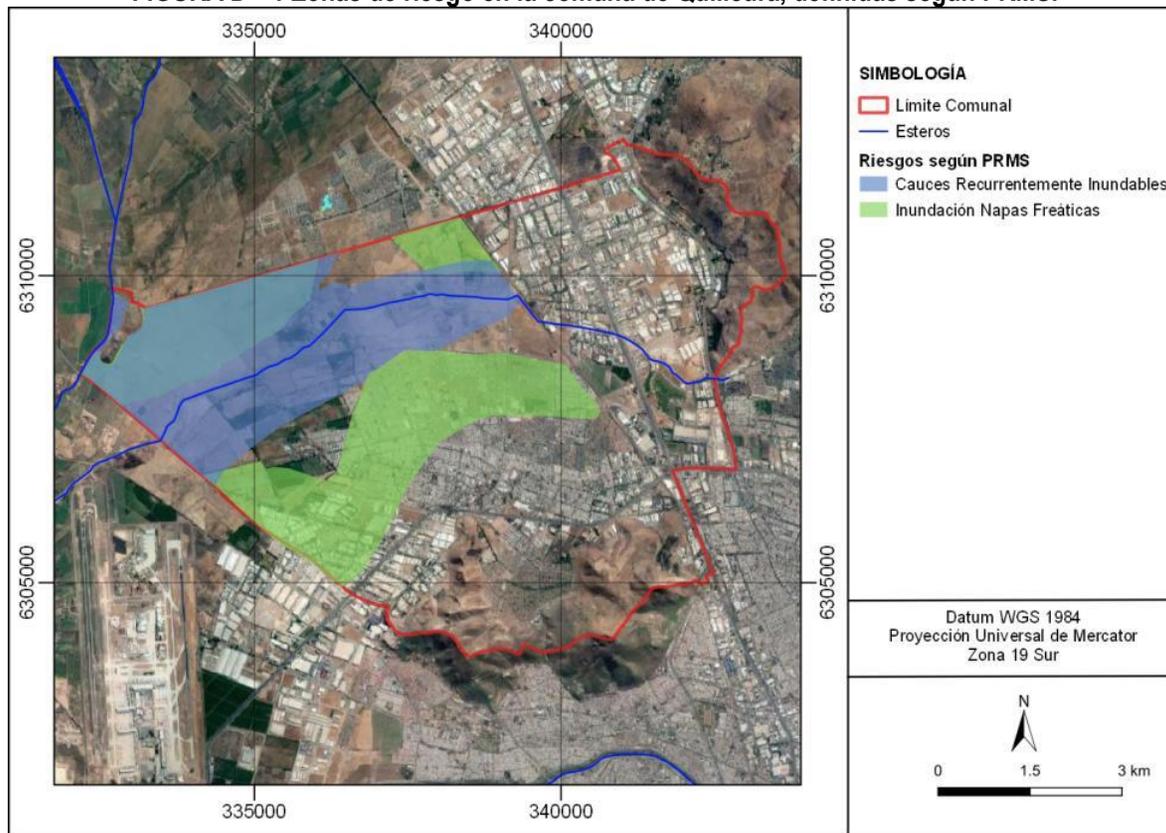
FIGURA D—1 Zonas de riesgo en la comuna de Quilicura, definidas según PRMS.

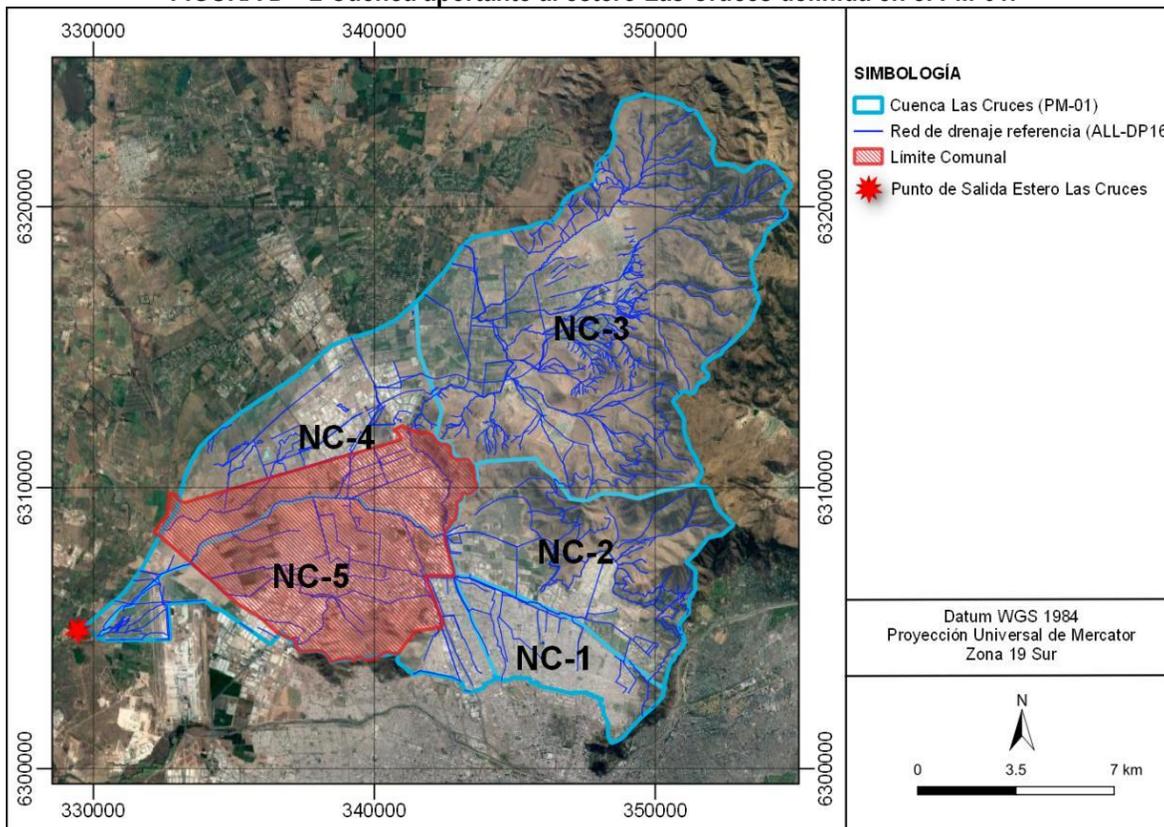
FIGURA D—2 Cuenca aportante al estero Las Cruces definida en el PM-01.

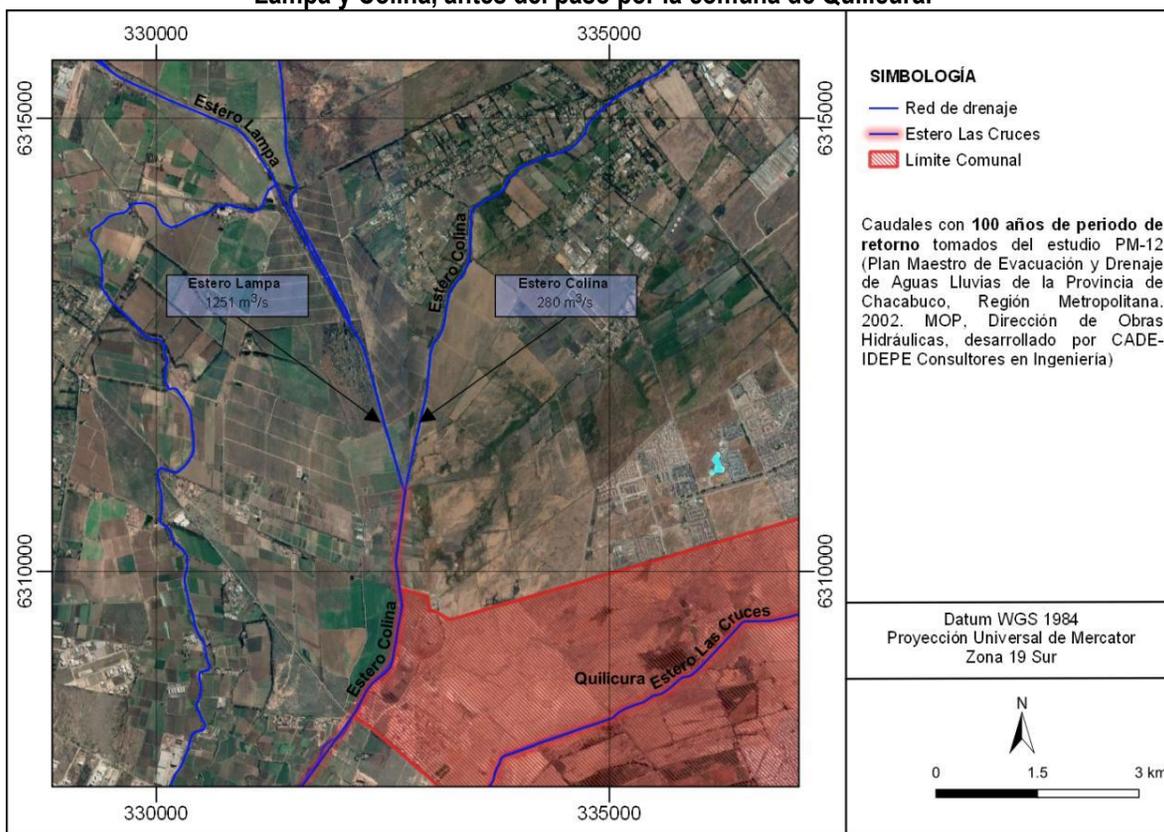
FIGURA D—4 Esquema de los caudales de crecida con 100 años de periodo de retorno, en los esteros Lampa y Colina, antes del paso por la comuna de Quilicura.

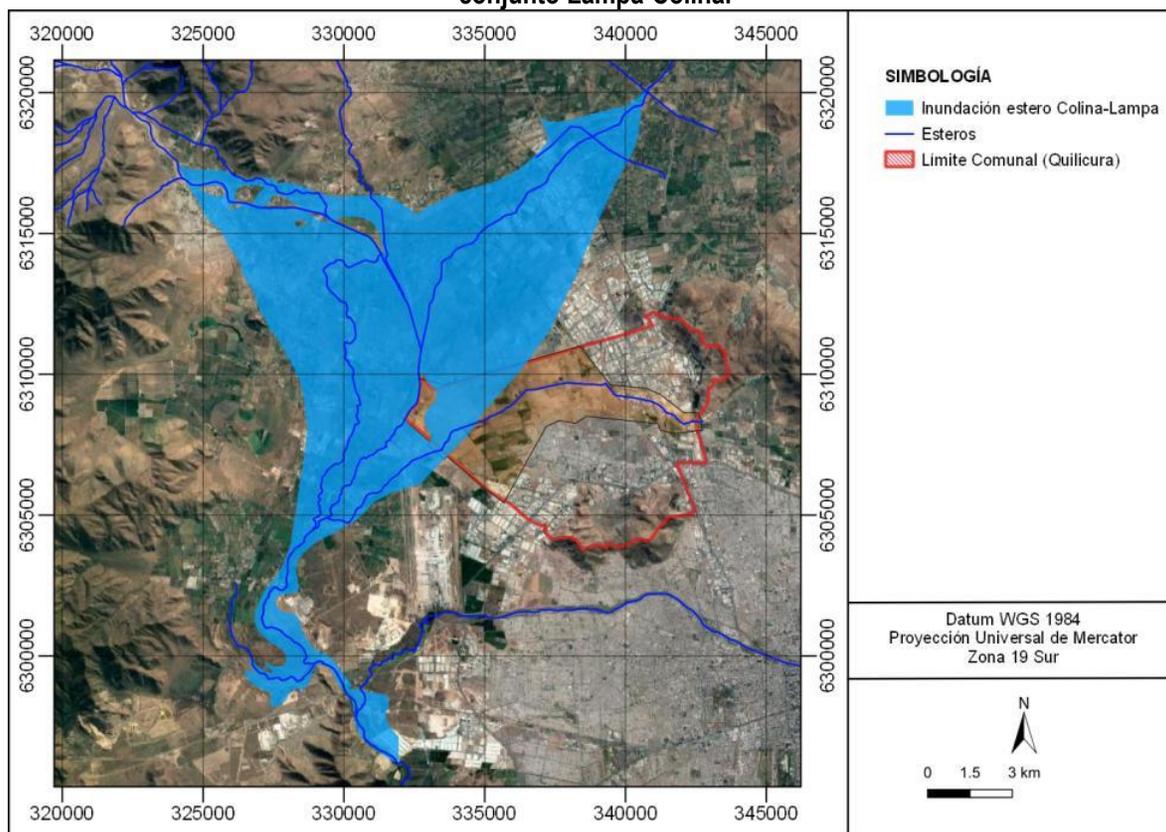
FIGURA D—5 Inundación estimada en modelo HEC-RAS con 100 años de periodo de retorno para el conjunto Lampa-Colina.

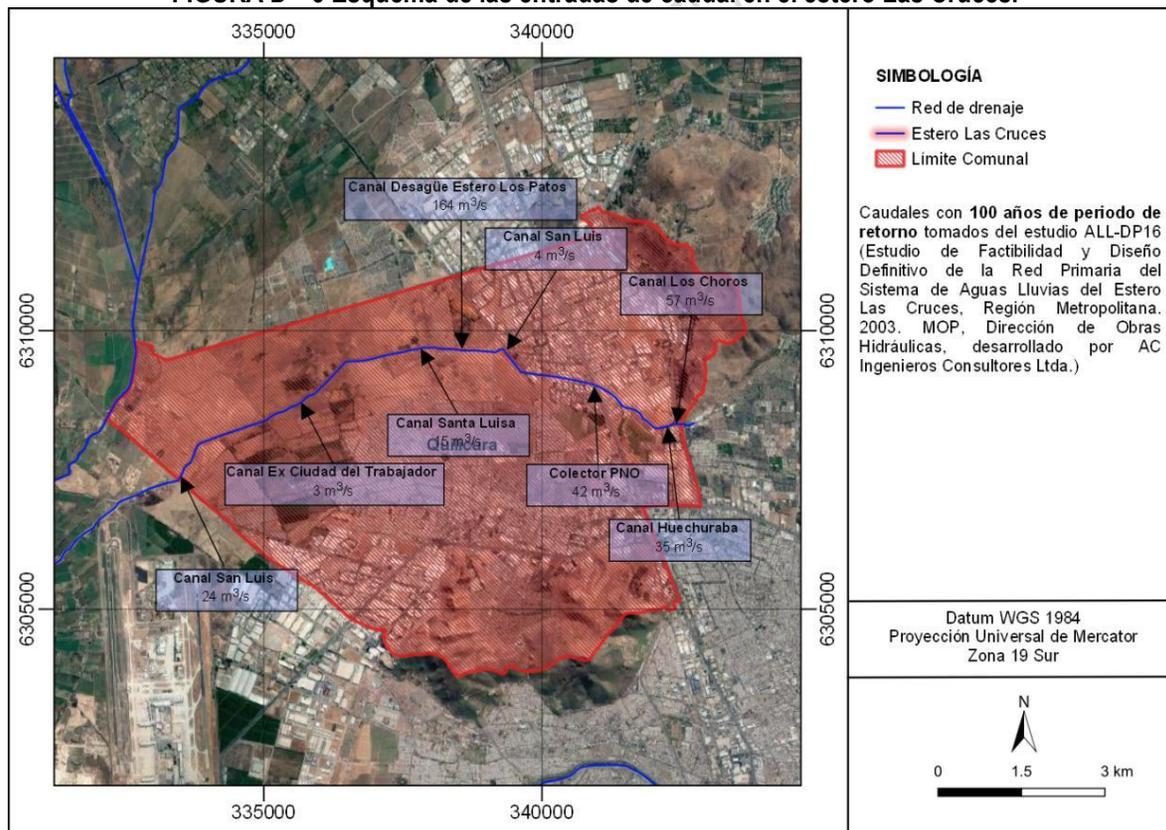
FIGURA D—6 Esquema de las entradas de caudal en el estero Las Cruces.

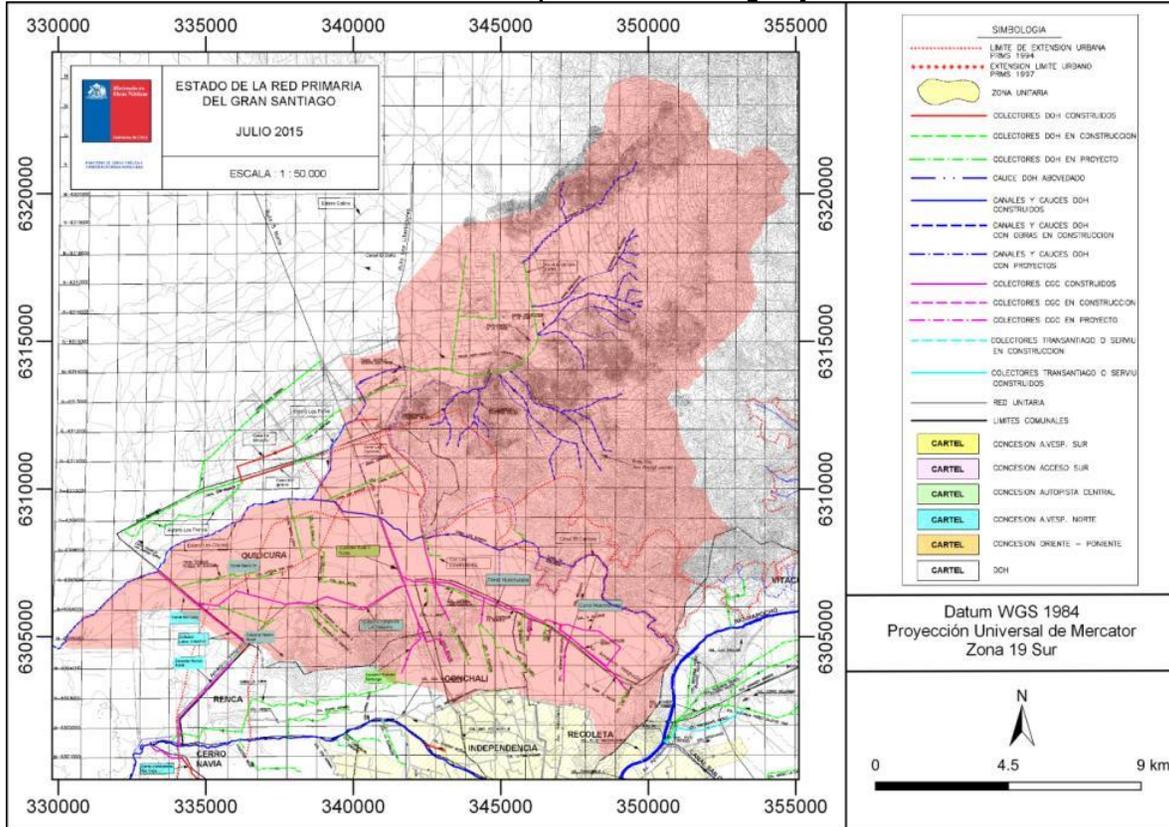
FIGURA D—10 Estado red primaria de Santiago a julio de 2015.
